Voorschoten, Veurseweg 3
Huize Bijdorp: Landhuis & Kapel

2. Voorwoord

Deze bouwhistorische verkenning met waardestelling van ‘Huize Bijdorp’ is in het laatste kwartaal van 2020 opgesteld in opdracht van de Congregatie van de H. Catharina van Siëna, zusters Dominicanessen van Voorschoten, vertegenwoordigd in dezen door P.J.J. Meijs. De uitvoering van het onderzoek en de rapportage waren in handen van het *bureau voor bouwhistorisch onderzoek J.A. van der Hoeve* (Utrecht).

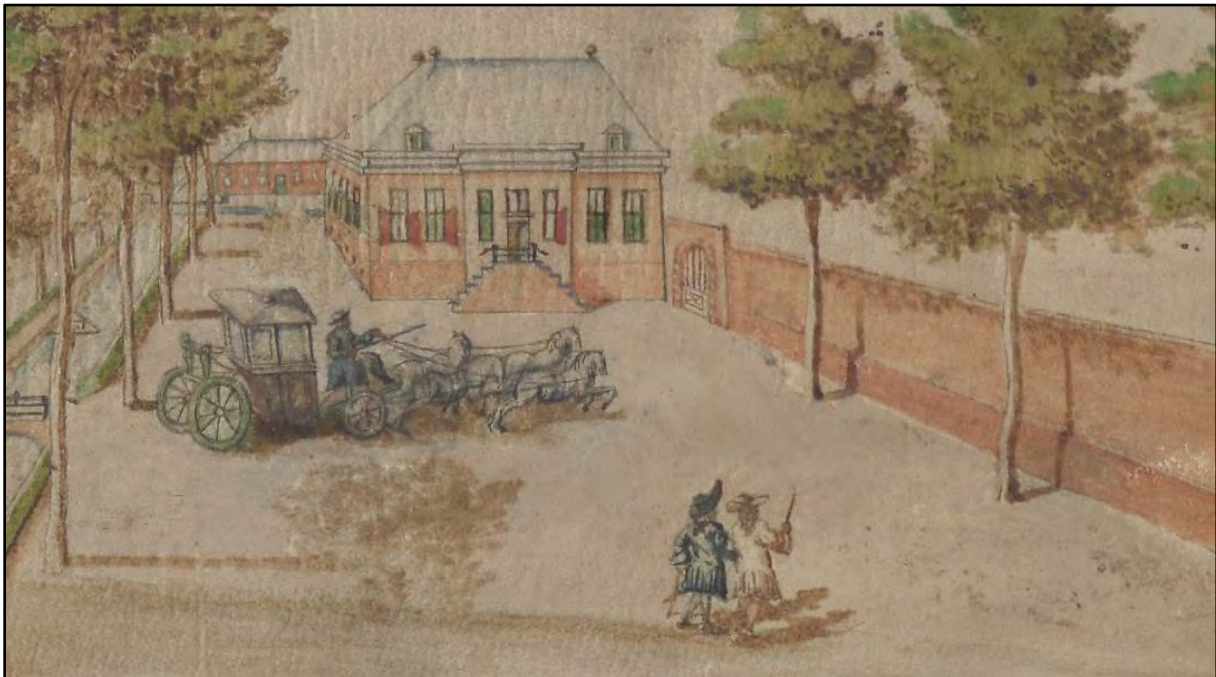
Het landhuis in zijn 17^{de}-eeuwse vorm, zoals afgebeeld op een vogelvluchtperspectief van het landgoed omstreeks 1700 (Universiteit Leiden, nr. UBLCKA_COLLBN_Port_13_N_67). De entree is in een middenrisaliet opgenomen.

In zijn oorspronkelijke vorm stamt het gebouw uit de 17^{de} eeuw, gelet op de eigendomsgechiedenis vermoedelijk uit circa 1634. De oudst bekende afbeelding van het landgoed en landhuis dateert uit circa 1700. Dan is sprake van een geheel onderkelderd, eenlaags gebouw met een omlopend schilddak. Het grondplan is rechthoekig. De gevels bevatten klooster- en kruisvensters, voorzien van halve luiken (groen beschilderd aan de buitenzijde, rood aan de binnenzijde). Noemenswaard is de entree in de rechterzijgevel, geplaatst in een middenrisaliet met een trapbordes. Aan de oostzijde had het huis een dakopbouw, een gedeeltelijke eerste verdieping op de zolder. In het huidige gebouw zijn hiervan substantiële resten bewaard gebleven. Delen van de gevels, binnenwanden en balklagen moeten nog aanwezig zijn. De meest duidelijke aanwijzingen zijn de gevonden funderingen van de kelders onder de vloer van de ontvangstruimte, waaronder muurwerk, aanzetten van gewelven en een bakstenen trap. De ontvangstruimte op de begane grond heeft bovendien (omstucte) moer- en kinderbinten, wellicht geldt dat ook de aanpalende ruimten.

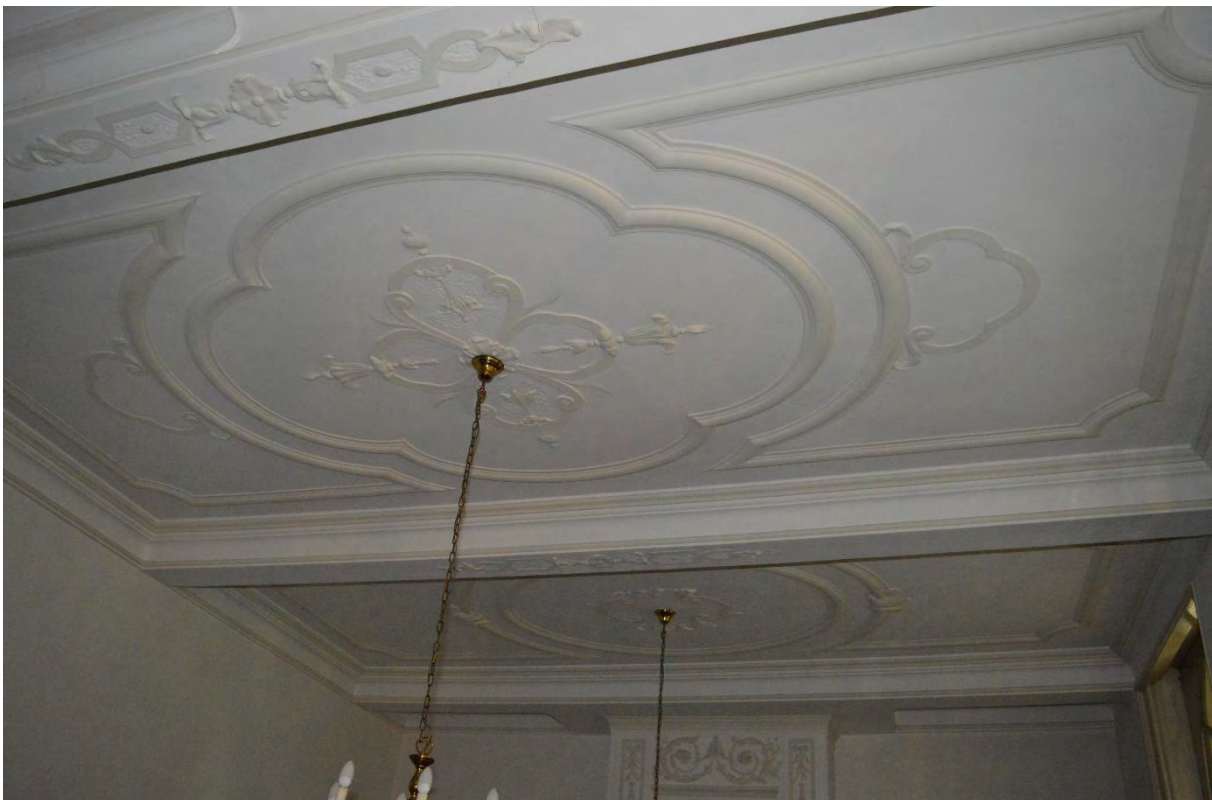
Het stucplafond van de ontvangstkamer uit de vroege 18^{de} eeuw.

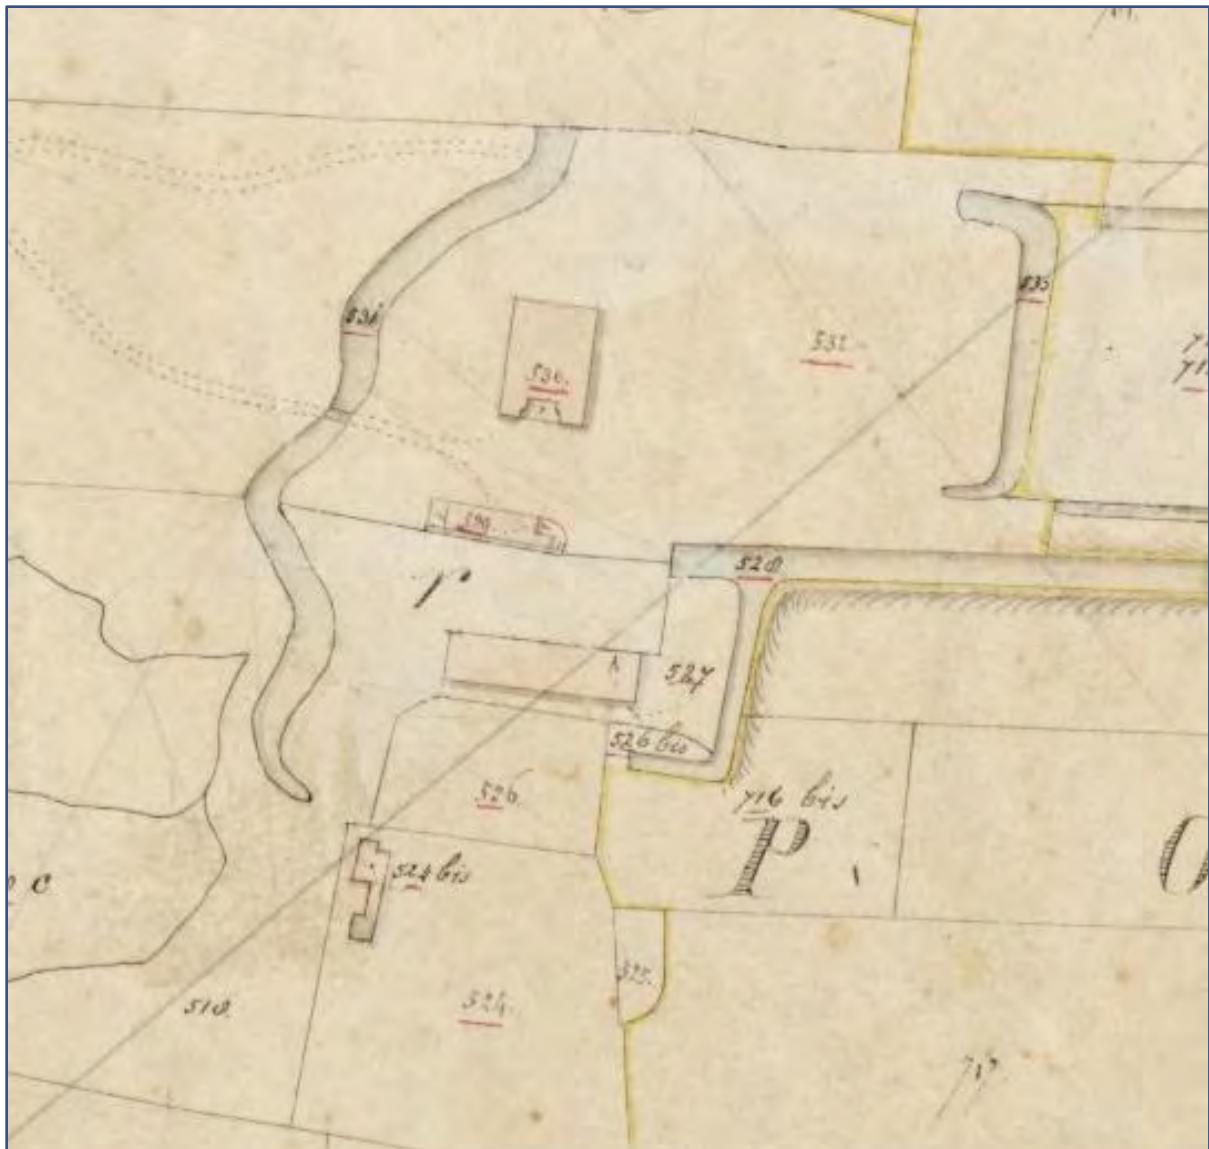
Uitsnede uit de kadastrale minuut uit circa 1830 (RCE beeldbank, nr. MIN08219B01). Het landhuis had aan de zuidzijde twee smalle aanbouwen, die de entree flankeren.

Omstreeks 1800 moet het landhuis aan weerszijden zijn uitgebreid, wellicht in twee opeenvolgende bouwfases. Ter weerszijden van de entree in de zuidgevel zijn twee kleine paviljoens gerealiseerd. Deze staan afgebeeld op de kadastrale minuut uit circa 1830. Aan de noordzijde bevindt zich een onderkelderde aanbouw. Hiervan is in elk geval nog de kelder behouden, waarvan de balklaag bestaat uit grenenhouten balken en bakstenen troggewelfjes.

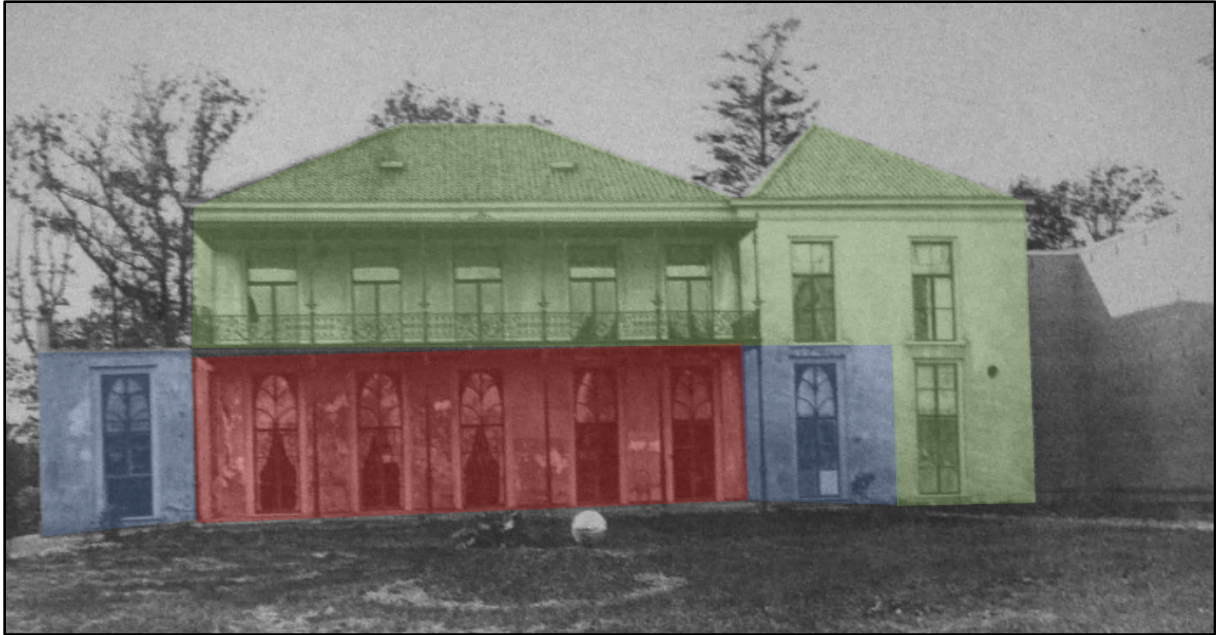
Het hoofdgebouw van het klooster gezien vanuit het oosten, foto omstreeks 1880 (huisarchief). Ingetekend is de bouwfaserings. Op deze foto is op de begane grond de oudste kern herkenbaar (rood) met de twee aanbouwen uit circa 1800 (blauw). De achtergevel heeft hoge vensteropeningen met sierlijke bovenlichten. De aanbouw uit 1877 (groen) aan de rechterzijde onderscheidt zich door afwijkende vensters. De eerste verdieping uit 1877 heeft een reeks balkondeuren, die toegang geven aan de vernieuwde veranda met balkon (circa 1879).

Rechts is de gang naar het pensionaat herkenbaar, gebouwd in 1879. Deze gang met trappenhuis is onderdeel van het 'keukengebouw'.

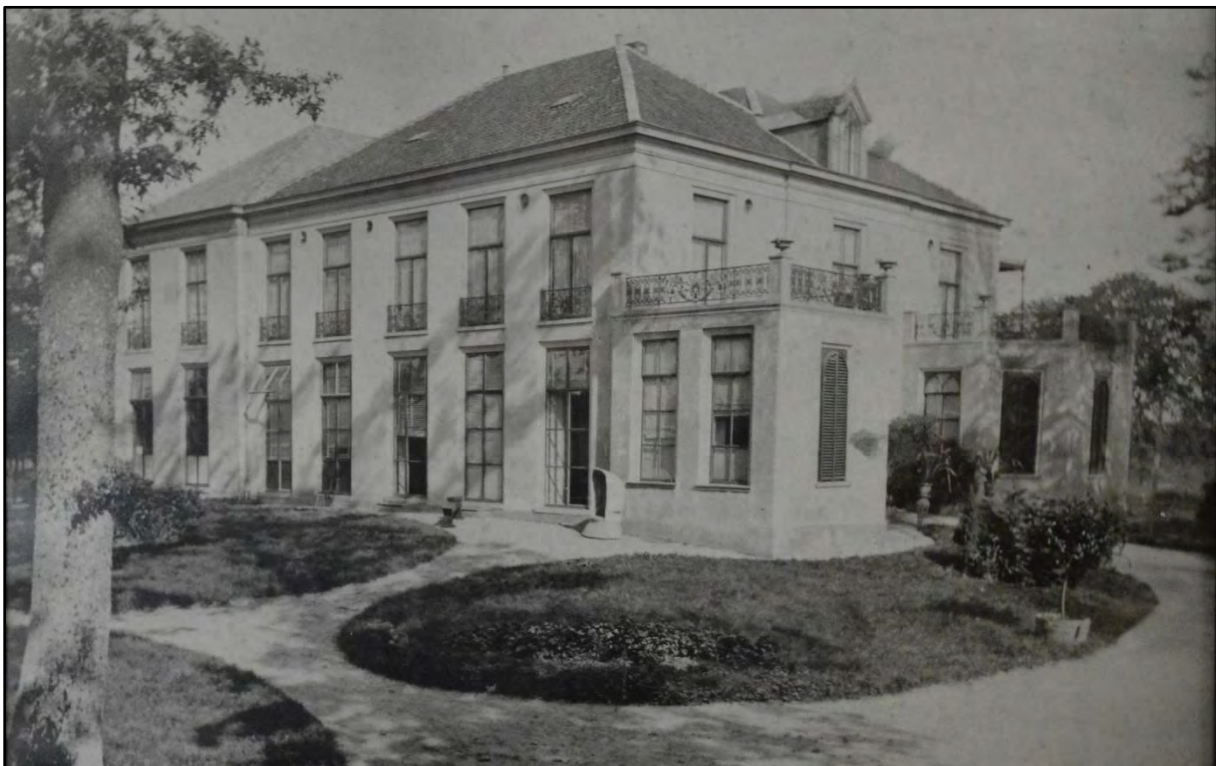
Het hoofdgebouw van het klooster gezien vanuit het zuidwesten, foto omstreeks 1880 (huisarchief). Herkenbaar is het verhoogde landhuis, voorzien van een 19^{de}-eeuwse aanbouw met oudere kern (links) en twee kleine vroeg-19^{de}-eeuwse aanbouwen ter weerszijden van de hoofdentree (rechts).

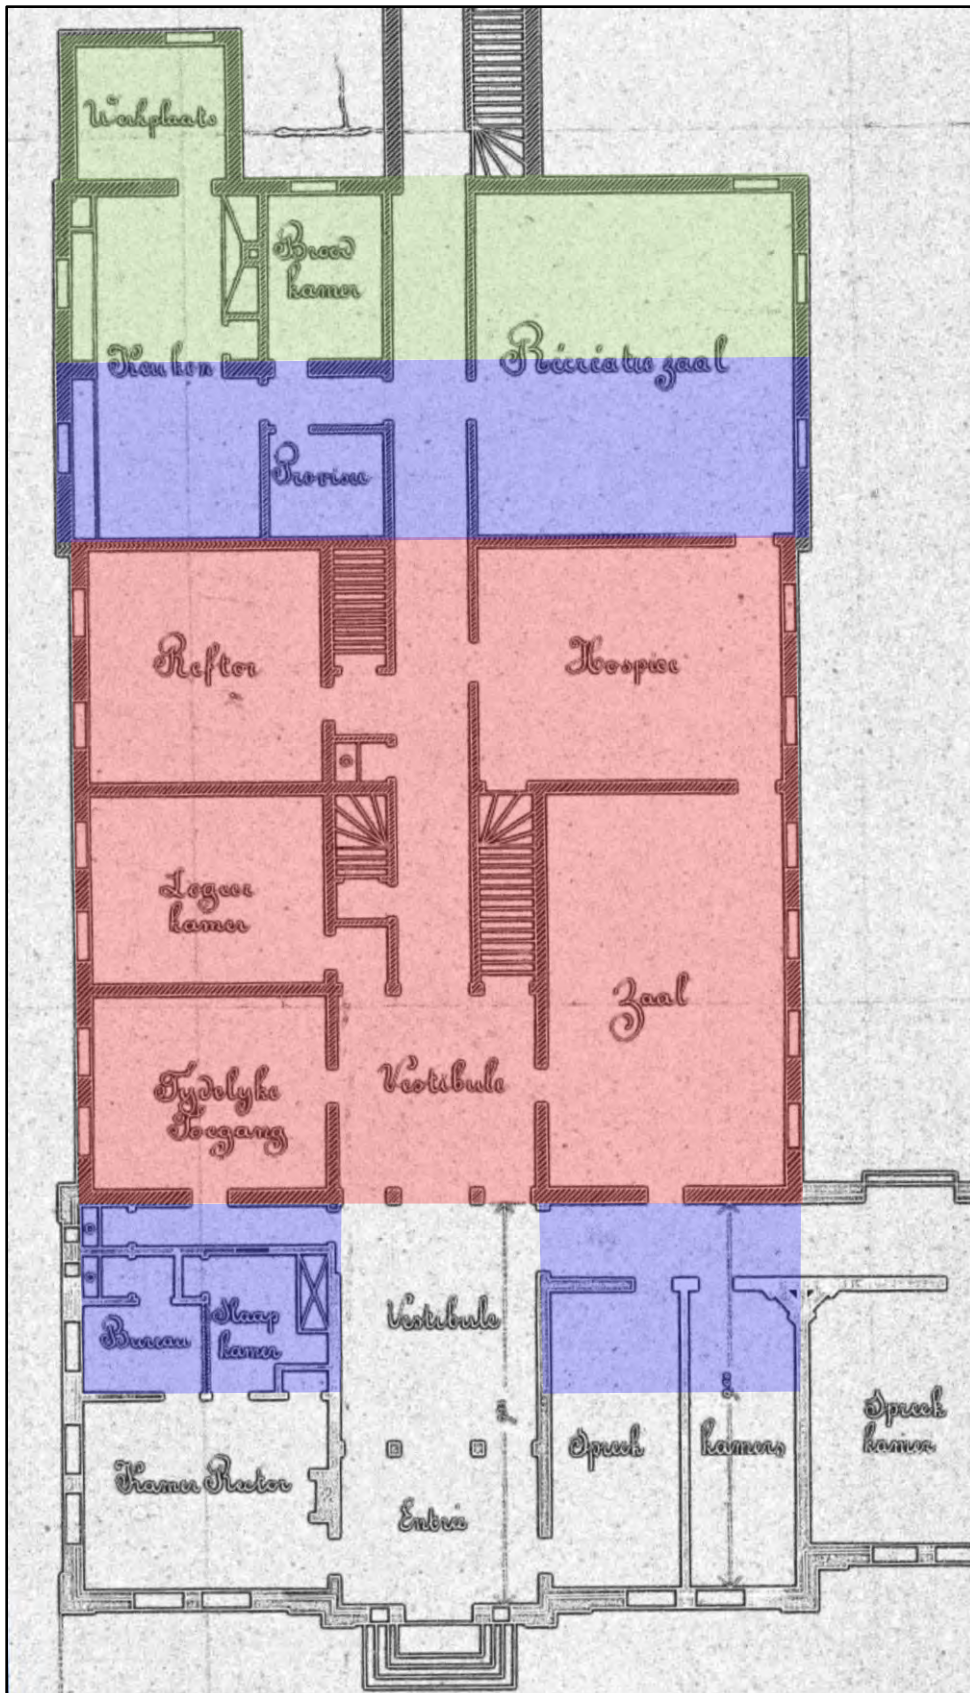
De aansluiting van het entreegebouw op het landhuis, fragment van de bouwtekening voor de bouw van het entreegebouw en noviciaat, behorende bij de primaire bouw in 1887 (gemeente Voorschoten, bouwvergunningen). Afgebeeld is de begane grond. Ingetekend zijn de bouwfasen van het landhuis (rood: 17^{de}-eeuwse kern, blauw: aanbouwen uit de vroege 19^{de} eeuw, groen: circa 1877).

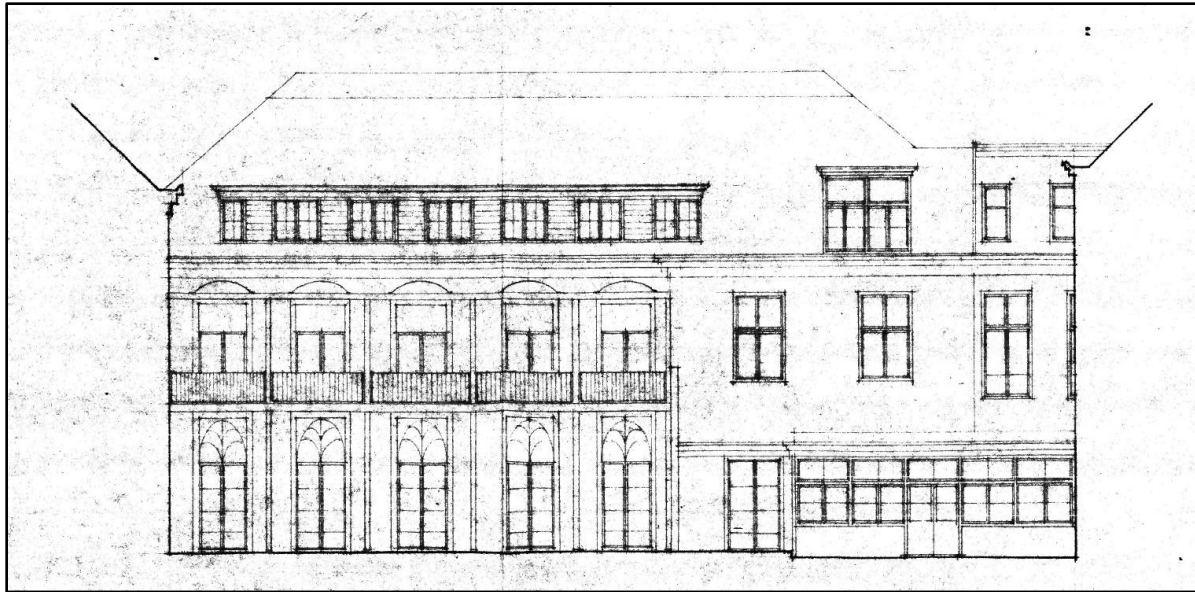
Bouwaanvraag voor een inrichting van een nieuwe recreatiezaal en vernieuwing van de veranda, vergunning 7 december 1979 (gemeente Voorschoten, bouwvergunningen). Het ontwerp is getekend door het architectenbureau De Bruijn.

Afgebeeld is de achtergevel van het landhuis in bestaande toestand. Links is de (17^{de}- en 19^{de}-eeuwse) kern van het landhuis te zien, voorzien van een veranda uit de jaren twintig. De brede dakkapel getuigt van een herinrichting van de slaapgelegenheden (circa 1930). Rechts is de 19^{de}-eeuwse uitbreiding van het landhuis te zien, die doorloopt in het keukengebouw. De eenlaags erker dateert uit 1923.

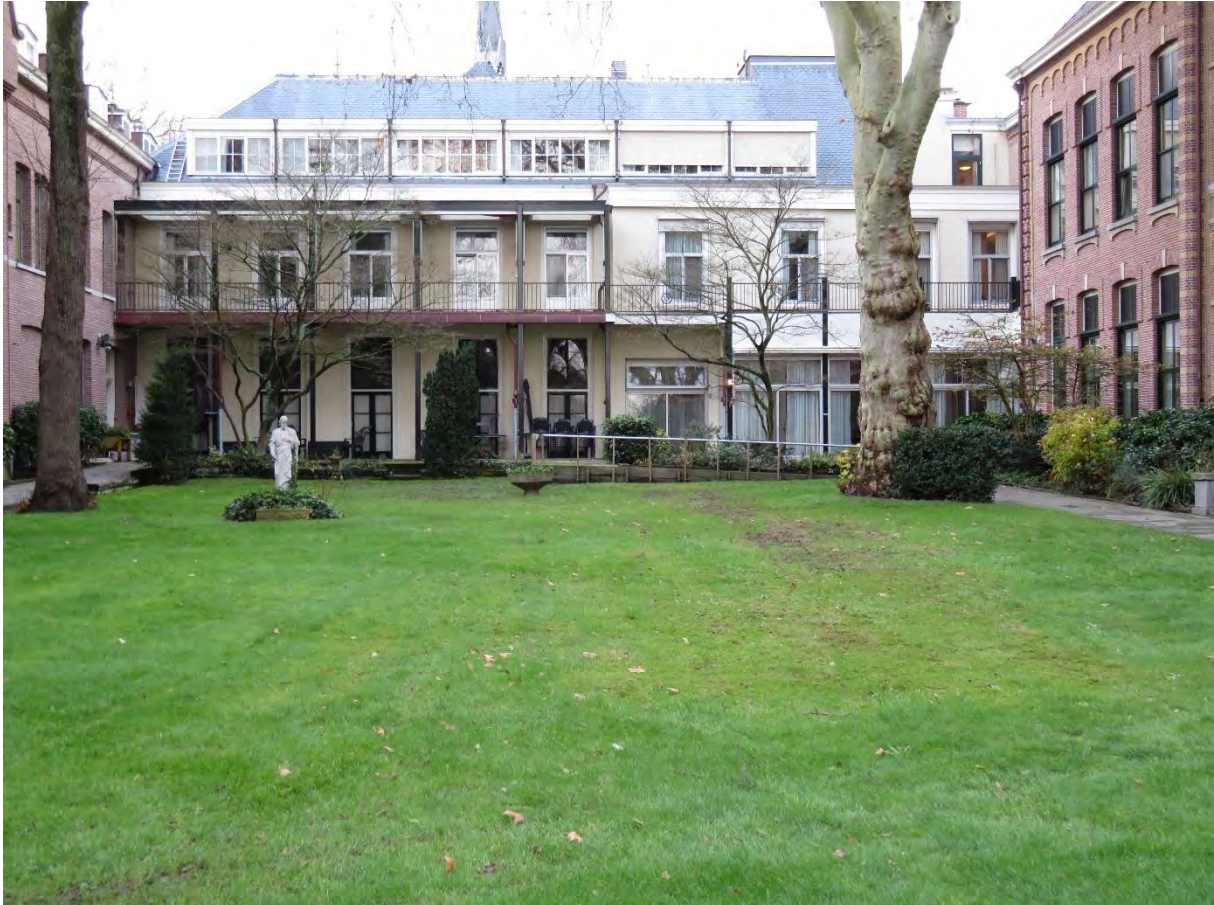
De achtergevel van het landhuis/ klooster, gezien vanaf de binnenhof.

De gevel aan de zijde van de binnenhof (oostgevel) is de meest herkenbare gevel van het landhuis. Er is sprake van een gepleisterde tweelaags langgevel, voorzien van een gebroken-witte beschildering. Hiertegen aan staat een tweelaags stalen galerij uit 1979, opvolger van een meermaals gewijzigd laat-19^{de}-eeuwse exemplaar. In de opbouw van de achtergevel valt nog een driedeling te herkennen, namelijk links het verhoogde 17^{de}-eeuwse gebouw, dan de 19^{de}-eeuwse aanbouw en rechts een ‘opvulling’ uit 1919/ circa 1925. Het laatstgenoemde deel is feitelijk onderdeel van het keukengebouw, de verbinding tussen landhuis en pensionaat. Het lijkt onderdeel van het landhuis door de gepleisterde afwerking en beschildering.

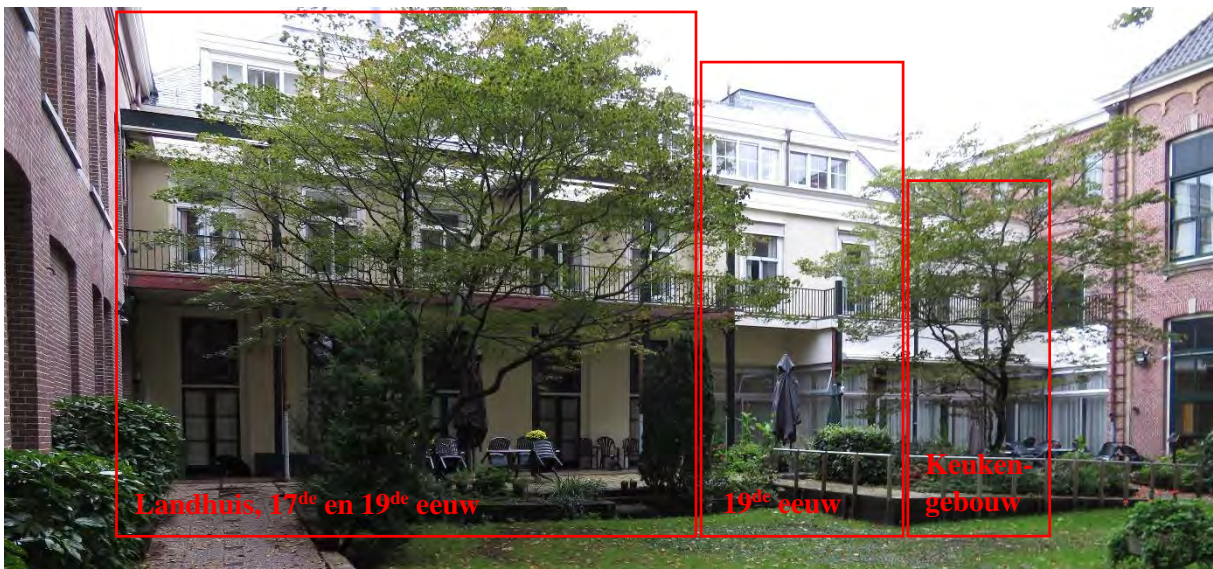
De oostgevel van het landhuis, gezien van de binnenhof. Links is de verhoogde 17^{de}-eeuwse kern herkenbaar, rechts daarna de 19^{de}-eeuwse uitbreiding. Rechts in de hoek tussen het landhuis en het pensioonaat staat een onderdeel van het keukengebouw met een erker (1919/ 1923). Ook het laatstgenoemde deel van deze gevel heeft een geschilderde pleister-afwerking, zodat dit bouwdeel zich niet meer onderscheidt van het landhuis.

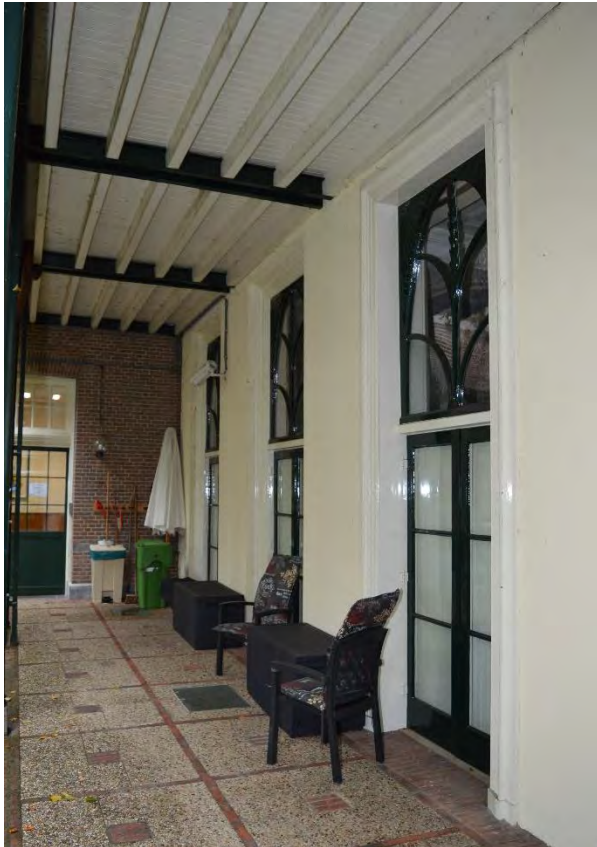
Links: de begane grond van de oostgevel van het landhuis, voorzien van hoge kozijnen met tuindeuren (1923) en een sierlijke bovenlichten (vroeg 19^{de} eeuw). Vermoedelijk was er vóór 1923 sprake van vensters met schuiframes. Alleen het middelste kozijn was vermoedelijk vanouds een deur.

De verhoogde 17^{de}-eeuwse kern heeft op de begane grond een vijftal deuropeningen, bestaande uit de (verlengde) vroeg-19^{de}-eeuwse kozijnen, naar buiten draaiende deurstellen (1923) met glaspanelen, een kalf (1923) en een sierlijk bovenlicht (vroege 19^{de} eeuw/ circa 1800). Het valt duidelijk te herkennen dat de kozijnen zijn aangepast op deze naar buiten draaiende deuren, niet alleen door de bochtscharnieren maar door ook de aansluiting van het kalf op de stijlen. Alle kozijnen zijn afgezet met een lijst. Het middelste kozijn heeft een afwijkende lijst, namelijk op de negge in plaats van in de negge. Mogelijk was dit vanouds de enige deuropening. De flankerende kozijnen waren oorspronkelijk vensterkozijnen, zo worden ze omschreven in de kroniek van 1923; deze moeten in het genoemde jaar zijn verlengd/aangepast tot deuropeningen. De eerste verdieping heeft zware vensterkozijnen (circa 1880), voorzien van nieuwe ramen (2002). Het dakschild wordt ingenomen door een brede dakopbouw, voorzien van een reeks vensters (voor de zolder-appartementen). Deze dakkapel stamt in aanzet uit de jaren twintig, maar is geheel vernieuwd in 2002.

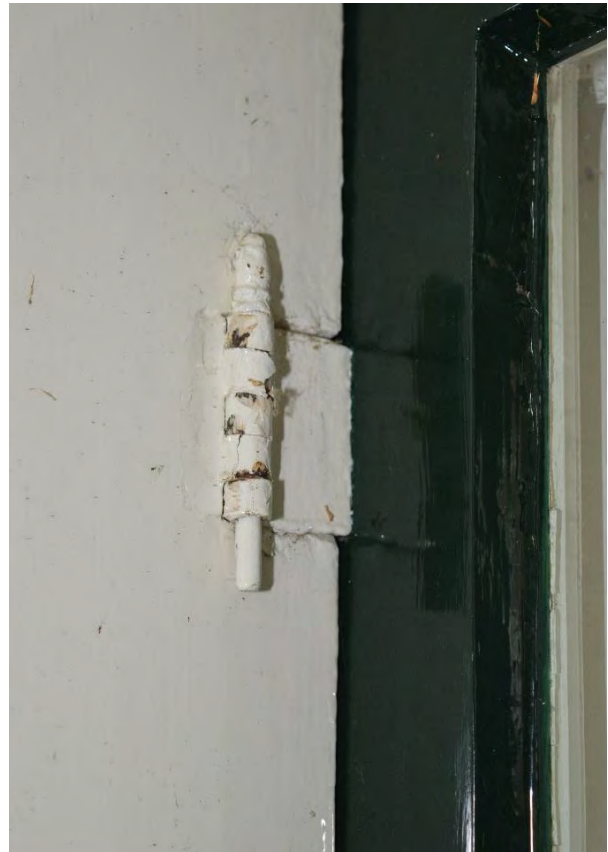
Rechts: één van de kniescharnieren van de tuindeuren op de begane grond van de oostgevel van het landhuis.

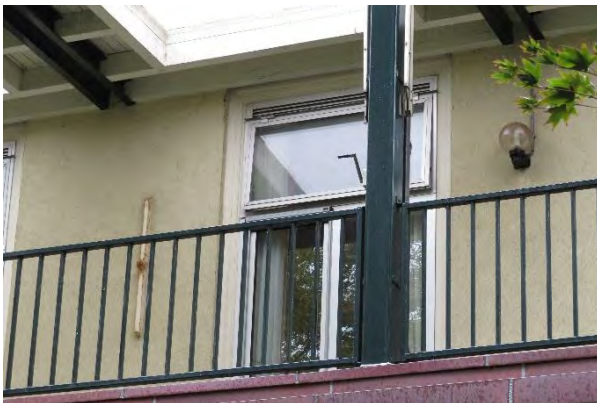
Links: één van de 19^{de}-eeuwse vensters op de eerste verdieping van het landhuis, voorzien een aluminiumraam uit 2002-'04. Op de voorgrond staat de tweelaags veranda uit 1979.

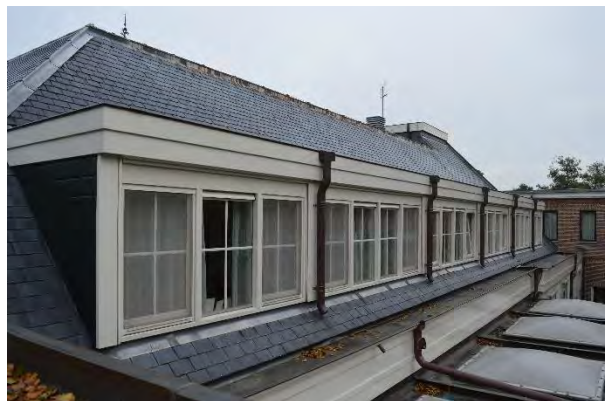
Rechts: de dakkapel op het oostelijke dakschild van het landhuis, oorspronkelijk uit 1923 maar totaal vernieuwd in 2002-'04.

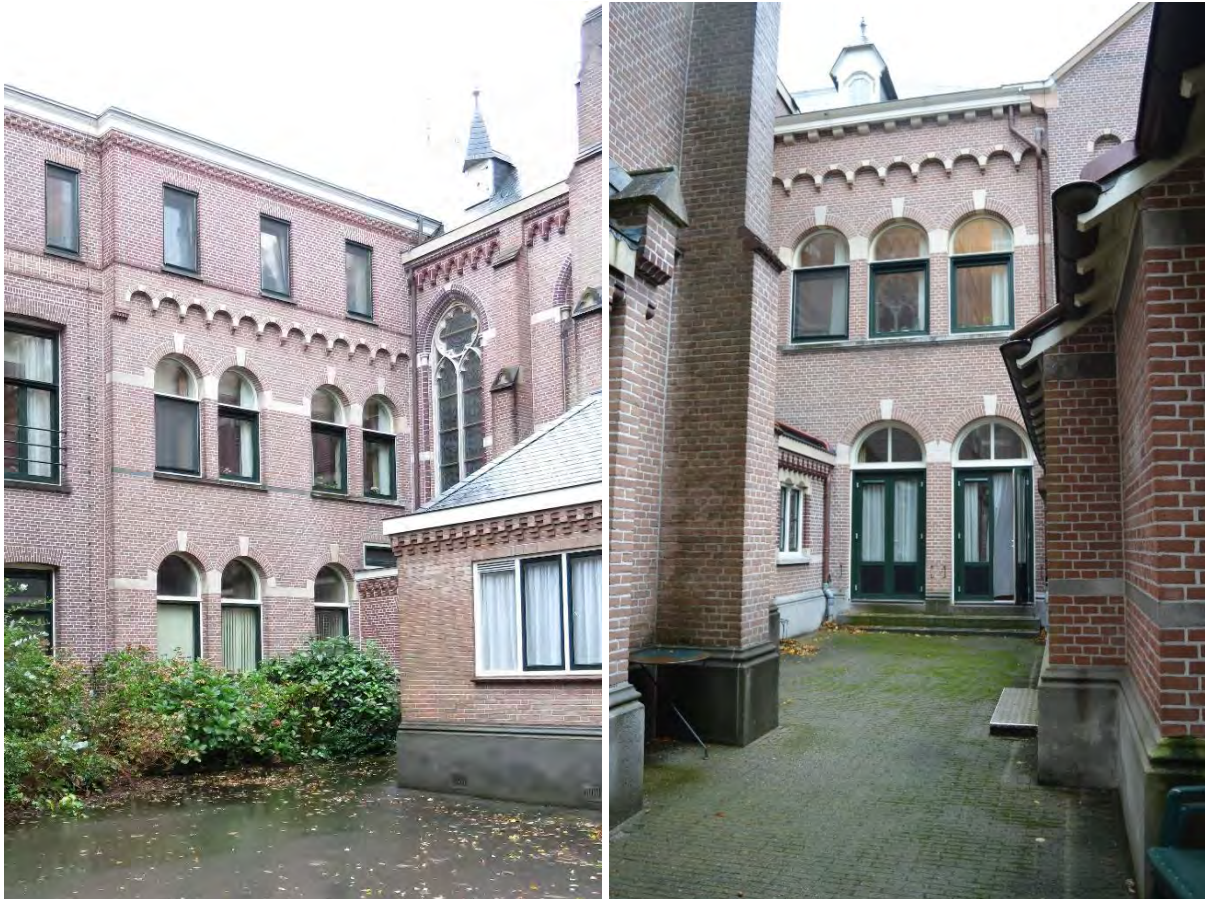
Links: het noordelijk deel van de westgevel van het landhuis, vernieuwd in eclectische stijl in 1895. Kenmerkend zijn de rondboogvensters, de spekbanden, aanzet- en sluitstenen in de ontlastingsbogen en het afsluitende boogfries. De verhoging van deze gevel – tweede verdieping – stamt uit 1976. Links sluit de gevel van het keukengebouw aan, eveneens verhoogd tot drie bouwlagen (circa 1925).

Rechts: het zuidelijke deel van de westgevel van het landhuis, vernieuwd in eclectische stijl in 1895. Kenmerkend zijn de rondboogvensters en -deuren, de spekbanden, aanzet- en sluitstenen in de ontlastingsbogen en het afsluitende boogfries. Op het dakschild is nog een originele dakkapel zichtbaar.

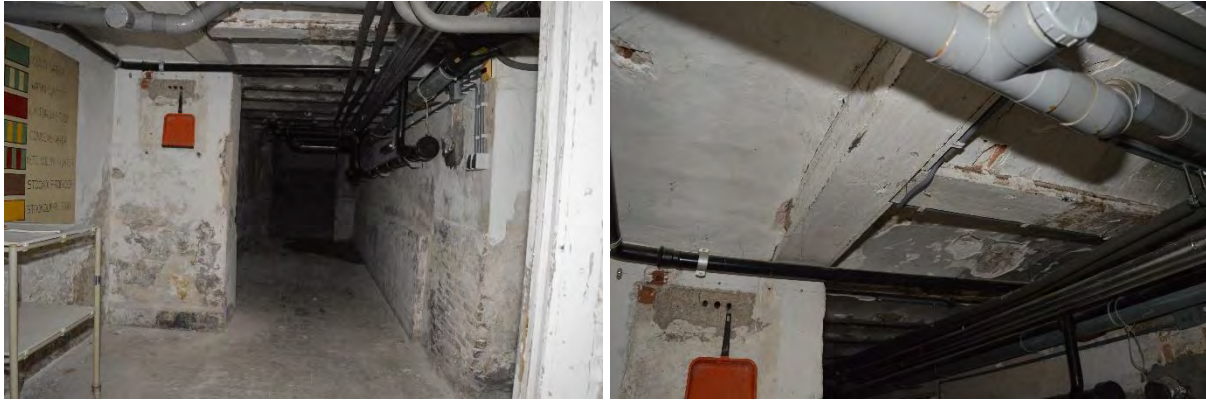
Links: de vroeg-19^{de}-eeuwse kelder onder het landhuis met doorzicht in de gang naar de buitentrap (westgevel van landhuis, nr. 1)³, late 19^{de} eeuw.

Rechts: de balklaag van grenenhouten balken met bakstenen troggewelfjes in de vroeg-19^{de}-eeuwse kelder. Links op de voorgrond is een secundaire raveling te zien.

De noordelijke aanbouw van het huis heeft een kelder uit de vroege 19^{de} eeuw, die dus lager ligt dan de 17^{de}-eeuwse kelders. Deze vroeg-19^{de}-eeuwse kelder heeft een enkelvoudige grenenhouten balklaag met bakstenen troggewelfjes. De gemetselde wanden zijn gepleisterd en gekalkwit. De laat-19^{de}-eeuwse uitbreiding hiervan heeft ijzeren balken met troggewelfjes. Deze kelder wordt ontsloten door twee trappen, gelegen ter weerszijden van de gang op de begane grond (nummers 2 en 3)⁴. De gemetselde trap naast de kapel (2) is de entree van de ‘onderaardsche gang’, vermoedelijk uit 1894. De houten trap (3) is een eenvoudige houten diensttrap, die de balklaag doorsnijdt. Deze stamt uit 1923. De buitentrap (1) stamt vermoedelijk ook uit de late 19^{de} eeuw, maar is wel gemoderniseerd.

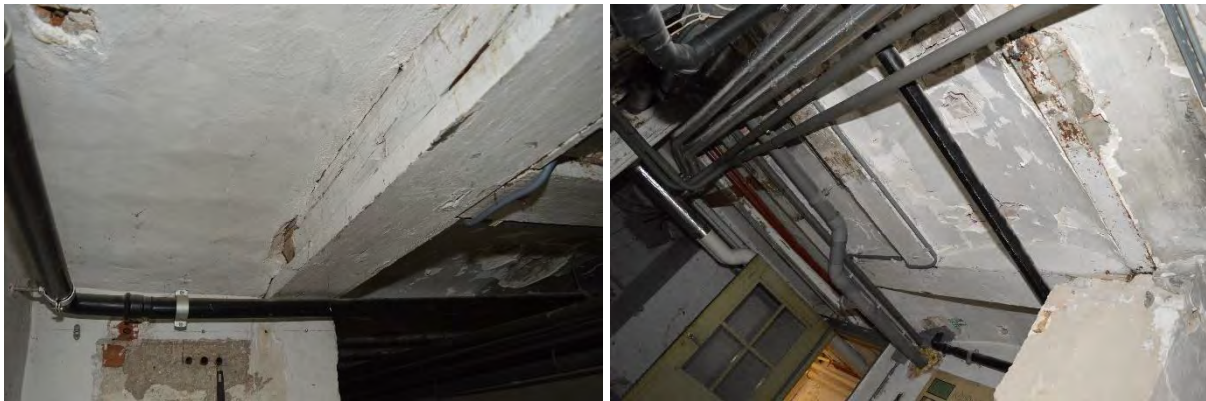
Links: detail van de balklaag van grenenhouten balken met bakstenen troggewelfjes in de vroeg-19^{de}-eeuwse kelder onder het landhuis. De inkeping in de balk verwijst naar de aansluiting van een bakstenen troggewelf.

Rechts: overzicht van de balklaag van de vroeg-19^{de}-eeuwse kelder.

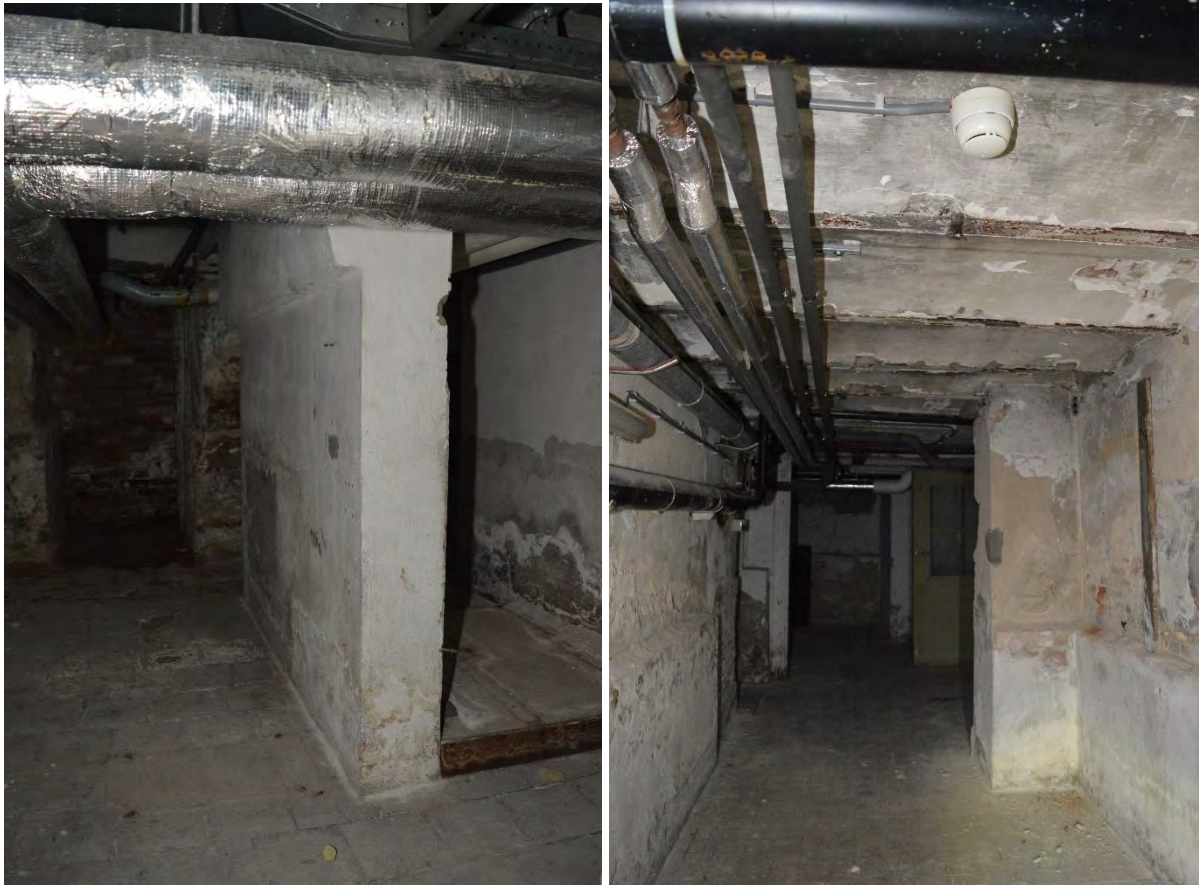
Links: de laat-19^{de}-eeuwse kelder onder het landhuis (circa 1877). Herkenbaar is de balklaag van ijzeren balken met stenen troggewelfjes. De dwarswandjes horen vermoedelijk bij installaties.

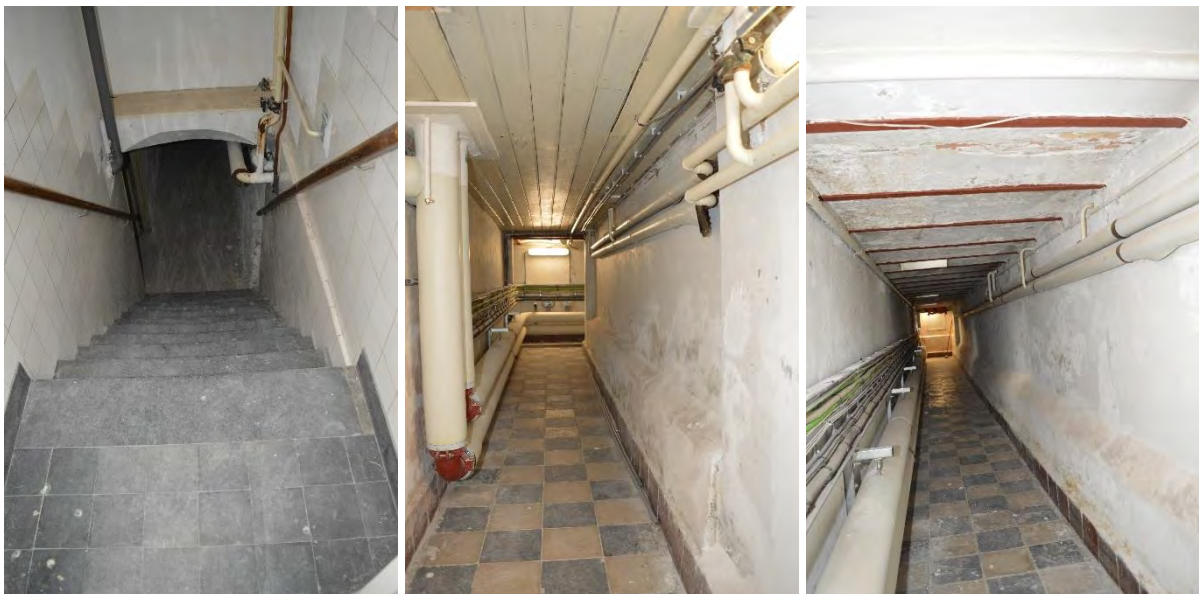
Links: de trap naar de 'onderaardsche gang' uit 1894, gelegen naast de kapel (trap 2).

Midden: de aansluiting tussen de noordelijke en oostelijke vleugel van de 'onderaardsche gang' (1894) tussen landhuis en noviciaat.

In 1894 is een ‘onderaardsche gang’ onder de veranda gerealiseerd als verbinding tussen het landhuis en noviciaat. Dat gaf mogelijkheid tot een betere scheiding tussen de ‘profesten’ en de novicen, een essentieel onderdeel van het functioneren van het kloostercomplex.

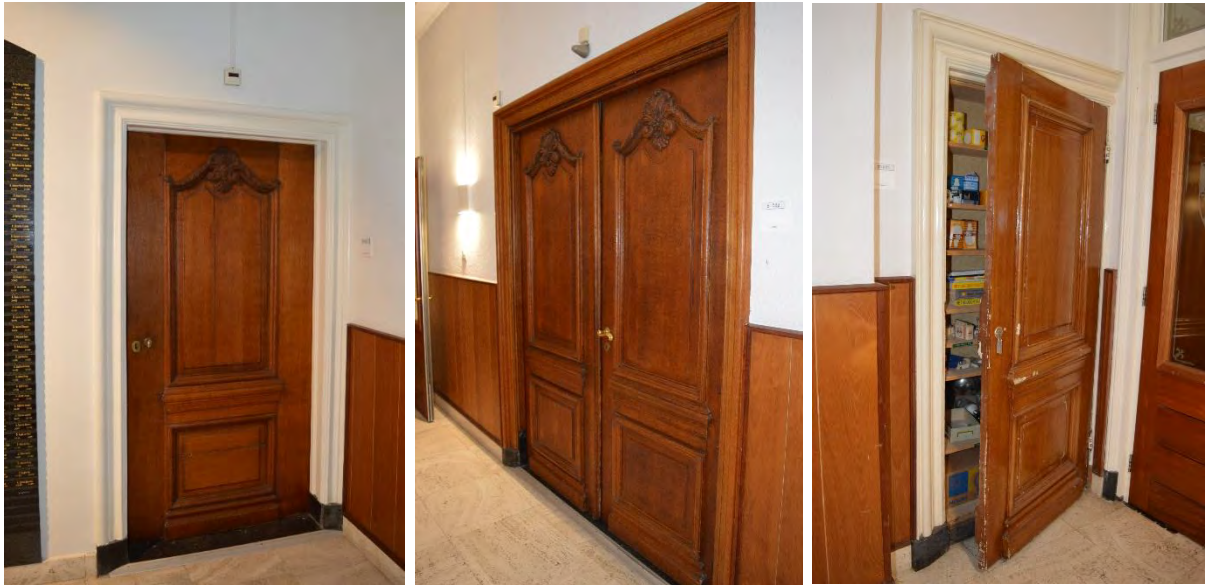
Links: één van de vroeg-18^{de}-eeuwse kozijnen met een eikenhouten paneeldeur met gesneden ornamenten op de begane grond van het landhuis. Dit is de toegang tot een gang naast de kapel (1895).

Midden: het brede deurkozijn met een stel paneeldeuren met gesneden ornamenten, dat toegang geeft vanuit het landhuis tot de kapel. Het kozijn en betimmering stammen uit 1919, de deuren kunnen 18^{de}-eeuws zijn. Ze zijn tegen een neogotische deurstel van de kapel (1895) geplaatst, die briefpanelen en glas-in-lood bevat. Daarboven bevindt zich nog een blind spitsboog-bovenlicht met glas-in-lood

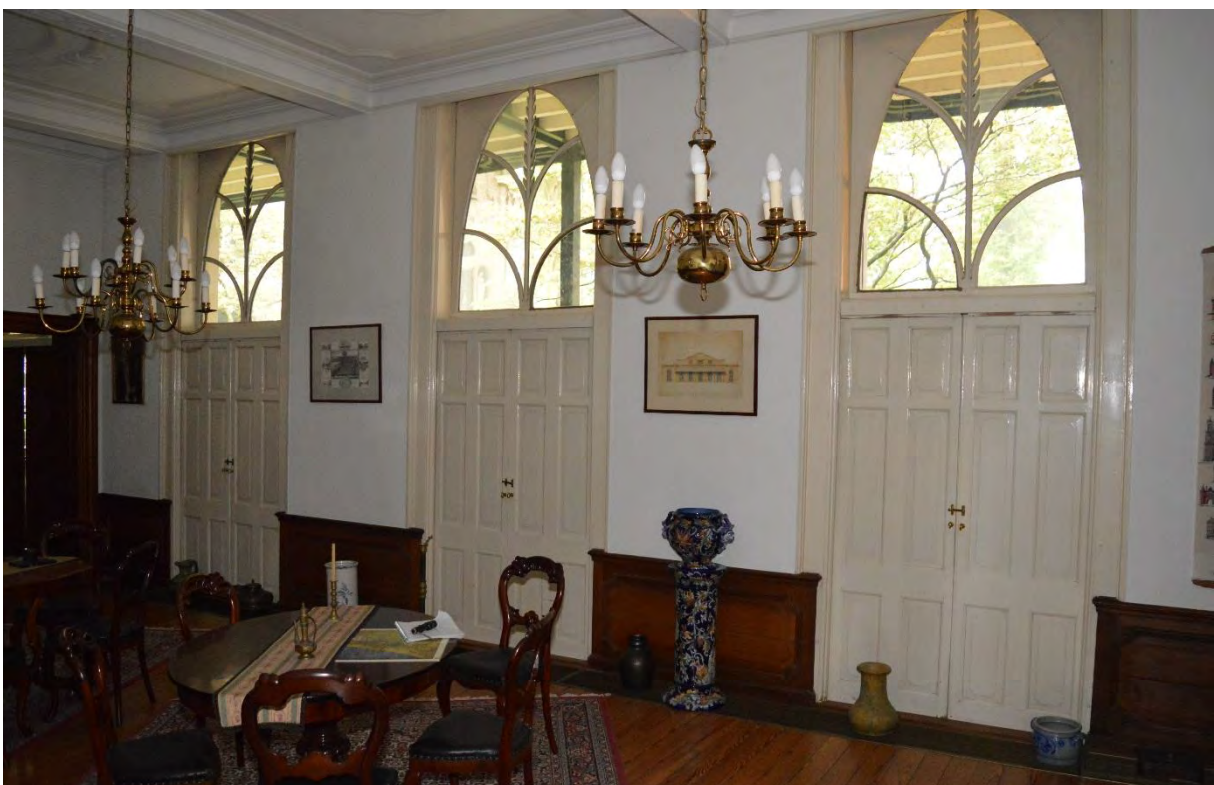
De vensterwand in de ontvangstkamer op de begane grond van het landhuis, bestaande uit hoge deurenkozijnen met schuifluiken en sierlijke vroeg-19^{de}-eeuwse bovenlichten.

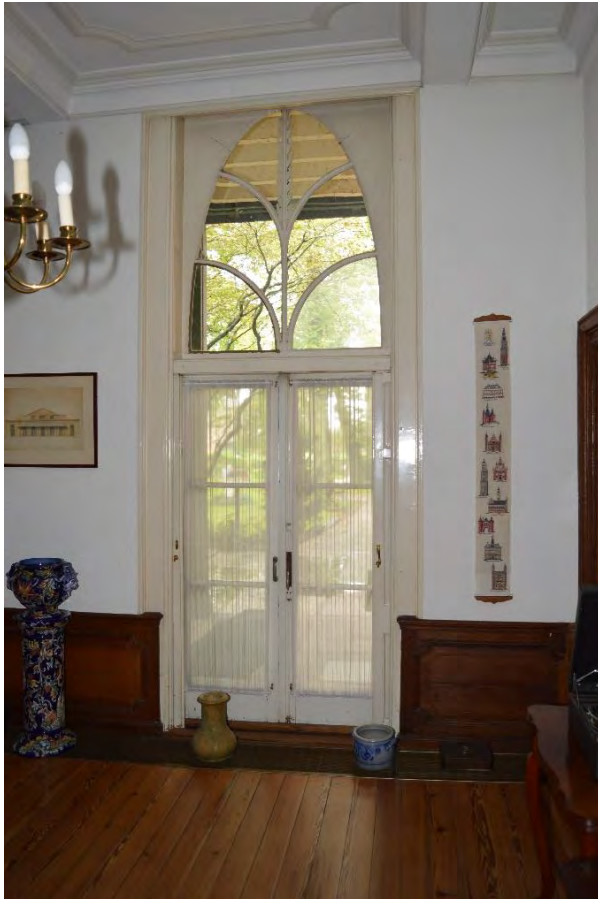
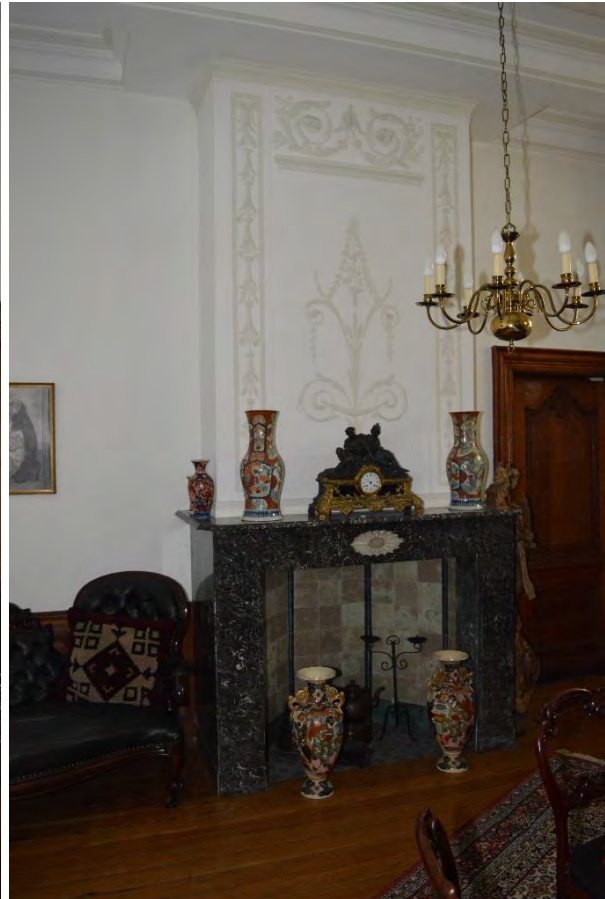
Links: een van de deurkozijnen in de ontvangstkamer van het landhuis, voorzien van tuindeuren en een kalf (1923), sierlijk bovenlicht (vroege 19^{de} eeuw) en schuifluiken (1923).

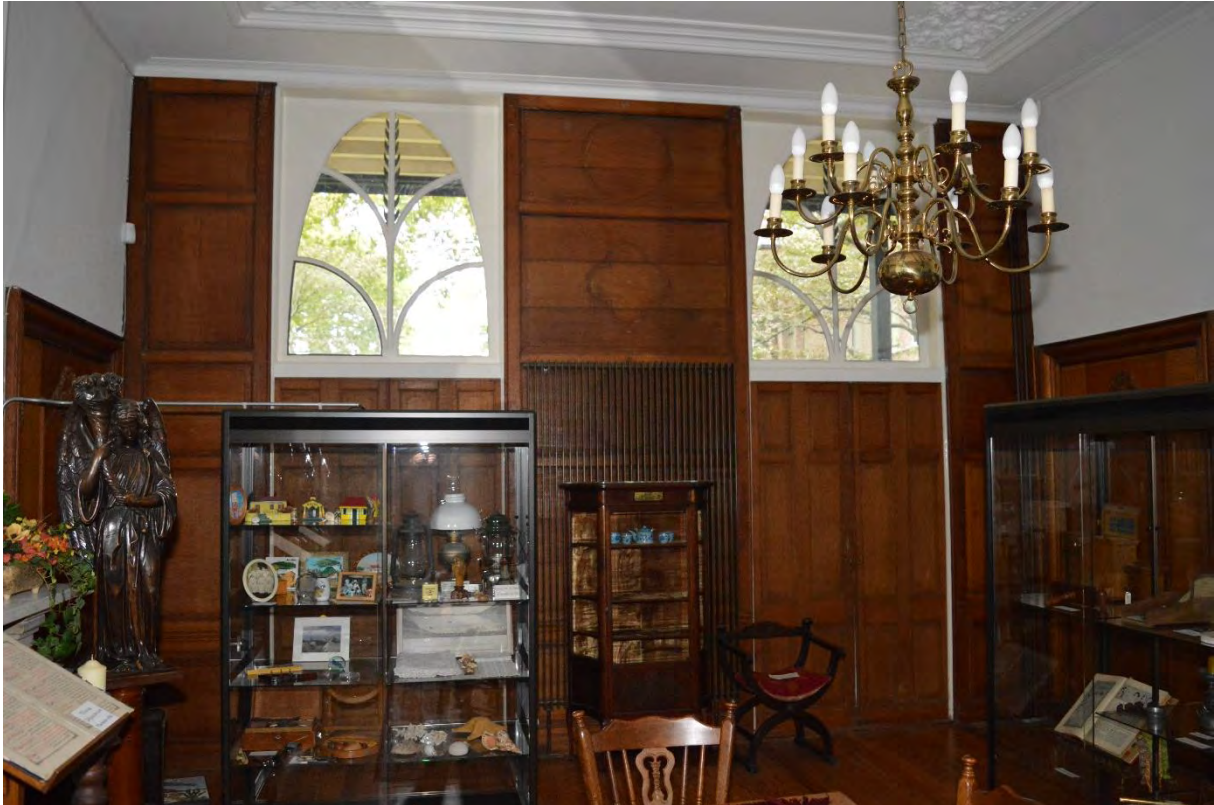
De vensterwand in de museumkamer op de begane grond van het landhuis, bestaande uit eikenhouten betimmeringen, hoge deurkozijnen met schuifluiken en sierlijke vroeg-19^{de}-eeuwse bovenlichten.

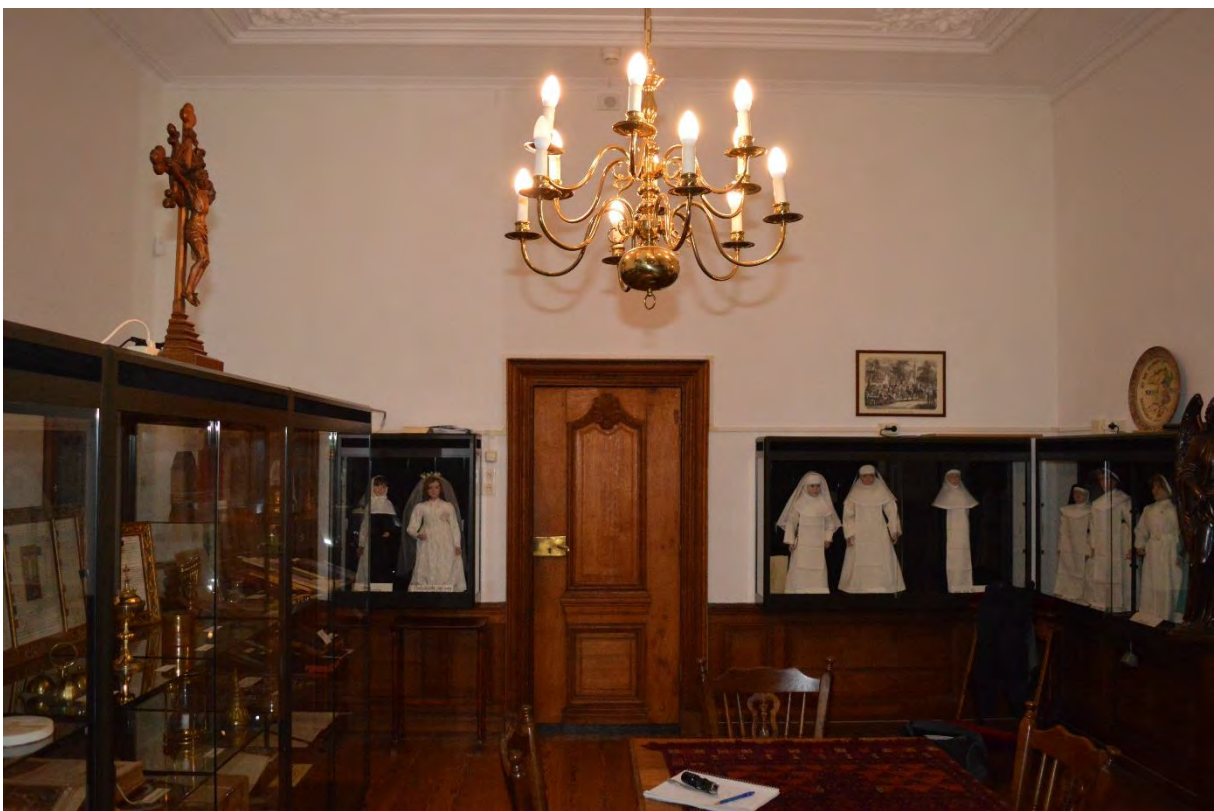
Overzicht van de museumkamer op de begane grond van het landhuis, gezien naar de gangwand. Herkenbaar is een 18^{de}-eeuwse paneellambrisering en een deurkozijn met een eikenhouten paneeldeur met sierlijk snijwerk (Lodewijk-XIV-stijl).

Een deurkozijn met een eikenhouten paneel deur in Lodewijk-XIV-stijl leidt naar de naastgelegen ‘museumkamer’. Ook deze kamer heeft zijn 18^{de}-eeuws opzet behouden. Mogelijk zijn ook hier de moer- en kinderbinten behouden, maar dat is niet duidelijk door het toegevoegde vlakke 19^{de}-eeuws stucplafond met perklijst, midden- en hoekdecoraties (circa 1877). Ook hier is sprake van een eikenhouten lambrisering uit de vroege 18^{de} eeuw. De eikenhouten wandbetimmering op de buitengevel is van jongere datum, namelijk 1923. Deze is aangebracht bij plaatsing van de schuifluiken (1923) voor de gewijzigde vensters. Net als in de naastgelegen ontvangstruimte zijn de schuiframen vervangen door deuren met glas-invulling. In de lambrisering is verder een recente vernieuwing te zien, ter plaatse van de kast onder de trap in de entreehal. Hier moet een deur hebben gezeten. Nog niet genoemd is de schouw, die in zijn huidige vorm uit de late 19^{de} eeuw stamt. Pal ernaast een deurkozijn met een 18^{de}-eeuwse paneel deur in Lodewijk-XIV-stijl. Deze leidde naar de kamer van de priorin.
