Voorschoten, Veurseweg 3
Huize Bijdorp: Landhuis & Kapel

2. Voorwoord

Deze bouwhistorische verkenning met waardestelling van ‘Huize Bijdorp’ is in het laatste kwartaal van 2020 opgesteld in opdracht van de Congregatie van de H. Catharina van Siëna, zusters Dominicanessen van Voorschoten, vertegenwoordigd in dezen door P.J.J. Meijs. De uitvoering van het onderzoek en de rapportage waren in handen van het *bureau voor bouwhistorisch onderzoek J.A. van der Hoeve* (Utrecht).

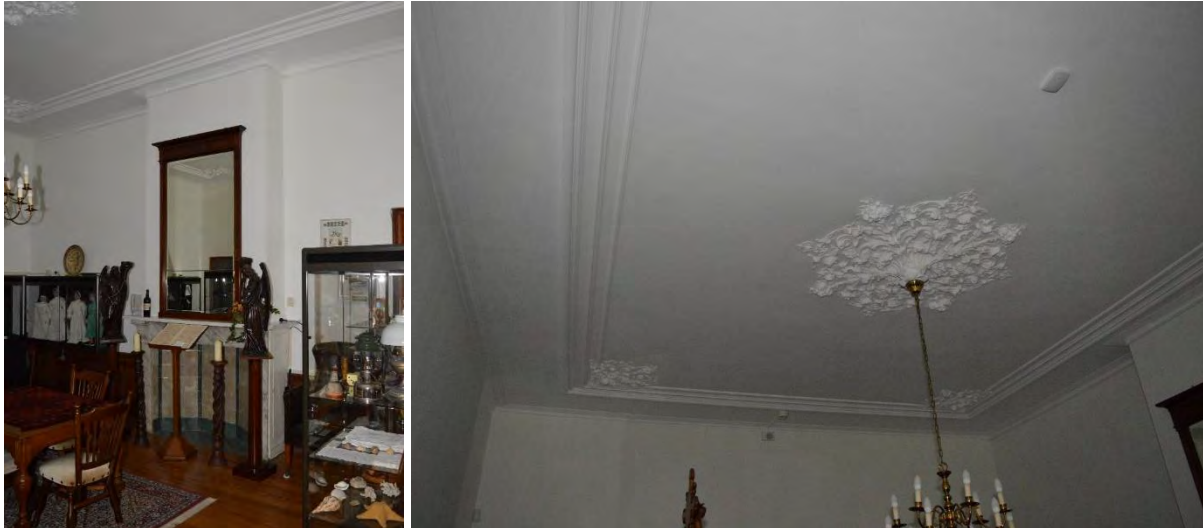
Links: de schouw van de museumkamer op de begane grond in het landhuis, waarvan de schoorsteenmantel en de (vlakke) stucdecoratie en kroonlijst uit de late 19^{de} eeuw stammen.

Rechts: het stucplafond met middendecoratie, perklijst en hoekstukken in de museumkamer, late 19^{de} eeuw (circa 1877).

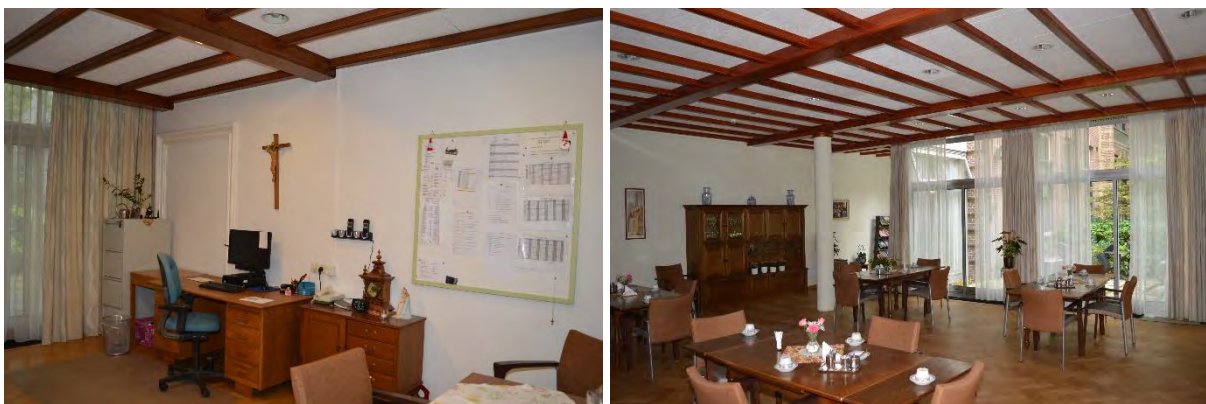
Links: het kantoor – de kamer van de priorin – in de 19^{de}-eeuwse aanbouw van het landhuis, heringericht in 1979. Op de achtergrond is de dichtgezette deuropening naar de museumkamer te zien, bestaande uit een (herplaatst) 18^{de}-eeuwse deurkozijn en eikenhouten paneeldeur.

Rechts: de recreatiezaal op de begane grond van de 19^{de}-eeuwse aanbouw van het landhuis, overlopend in een ruimte in het keukengebouw (1919) en de erker (1923). De afwerking van moer- en kinderbalken dateert uit 1979.

Naast de museumkamer bevinden zich een smal kantoor (kamer van de priorin) en de vernieuwde recreatiezaal, deels in de 19^{de}-eeuwse aanbouw van het landhuis en deels in het ‘keukengebouw’ (1919). De erker is een toevoeging uit 1923. Deze ruimten hebben hun huidige vorm gekregen bij de verbouwingen van 1979.

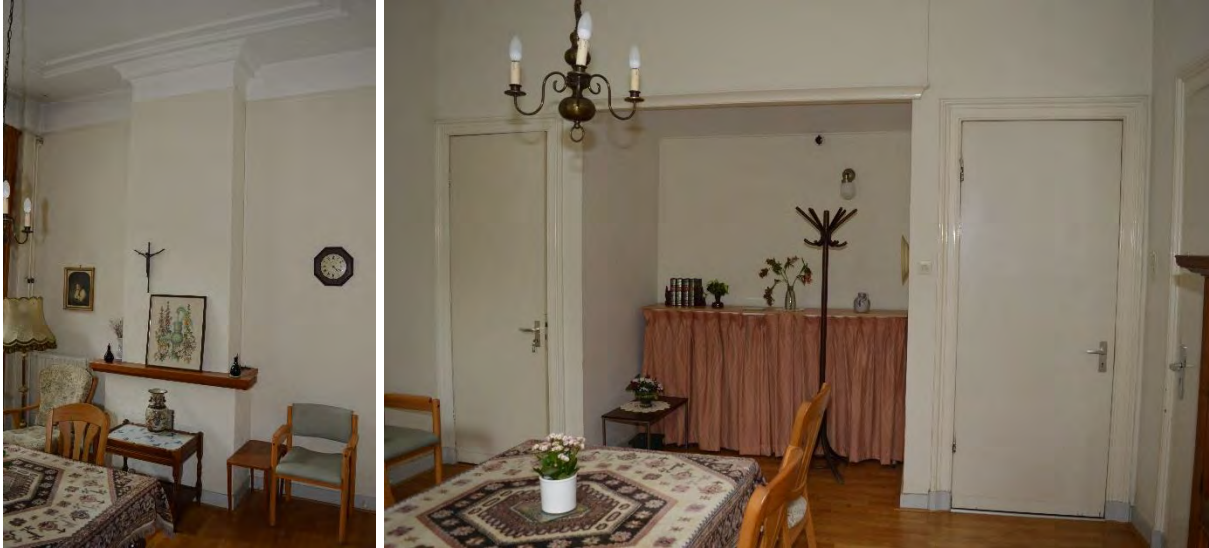
Links: de schouw in de spreekkamer op de begane grond van het landhuis, gelegen ten zuiden naast de kapel. De afwerking van de ruimte dateert voornamelijk uit 1894-'95. De schoorsteenmantel ontbreekt (1974).

Rechts: de kastenwand in de spreekkamer op de begane grond.

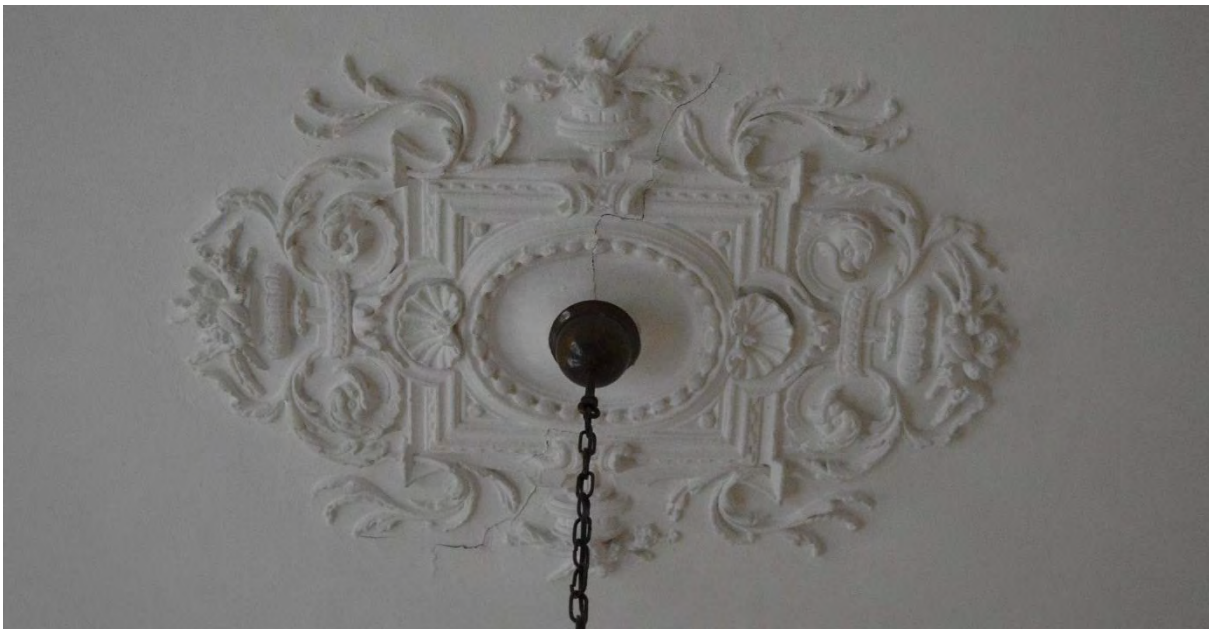
De middendecoratie van het stucplafond in de spreekkamer op de begane grond van het landhuis, gelegen naast de kapel. Er is sprake van een luxe catalogusproduct in neorenaissancestijl uit 1894-'95, afkomstig uit de Siberling-catalogus (blad 16).⁷

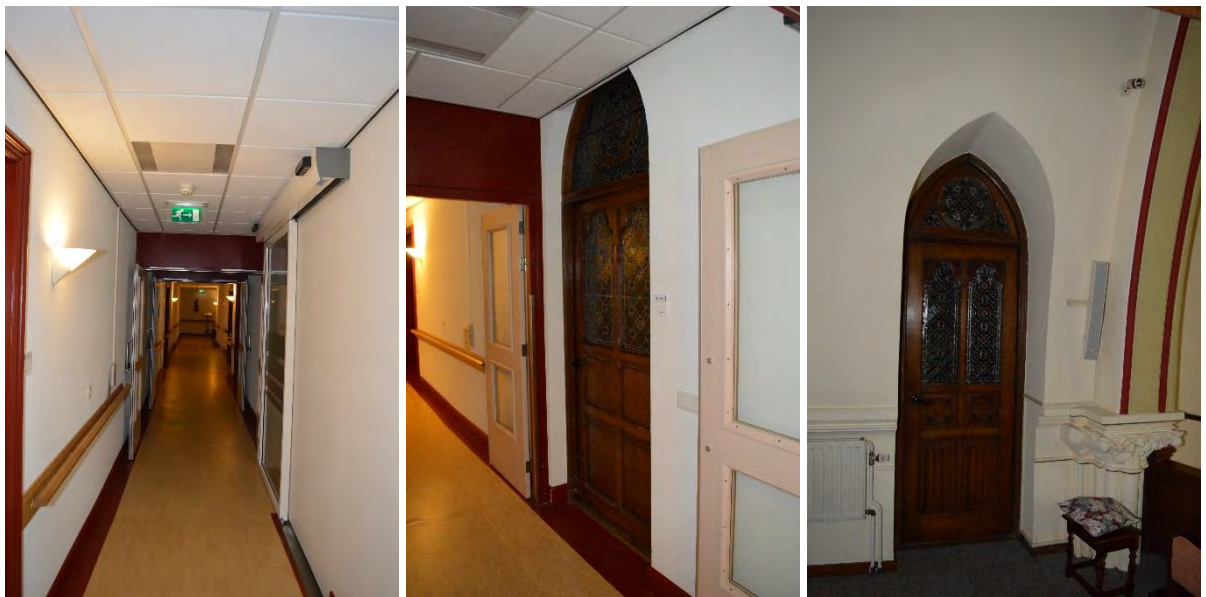
Links: de middengang op de eerste verdieping van het landhuis, geflankeerd door de appartementen van 2002-'04. De schuifdeur aan de rechterzijde markeert de aanlanding van de trap tussen begane grond en eerste verdieping.

Midden: de entree van het orgelbalkon (doxaal) in de middengang op de eerste verdieping van het landhuis, bestaande uit een spitsboogkozijn met een paneeldeur en bovenlicht met glas-in-lood. Deze toegang stamt uit 1919. Een soortgelijke toegang op de begane grond is daar bekleed met een deurstel in vroeg-18^{de}-eeuwse vormen.

De eerste verdieping van het landhuis is tot stand gekomen omstreeks 1877, toen het landhuis is verbouwd tot klooster. De aansluiting van de kapel toont ook hier weer een doorsnijding van de plattegrond (1894). Alleen de middengang hoort nog tot de 19^{de}-eeuwse opzet, hetgeen blijkt uit de positie van de trap en de (overigens in 1919 gewijzigde) ontsluiting van het orgelbalkon. De verdere indeling is tot stand gekomen bij de inrichting tot appartementen in 2002.

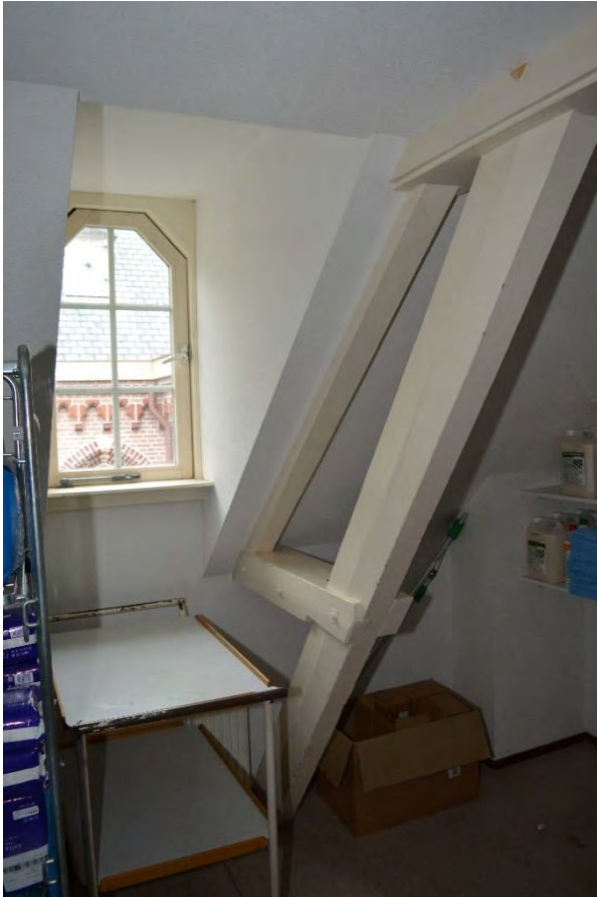
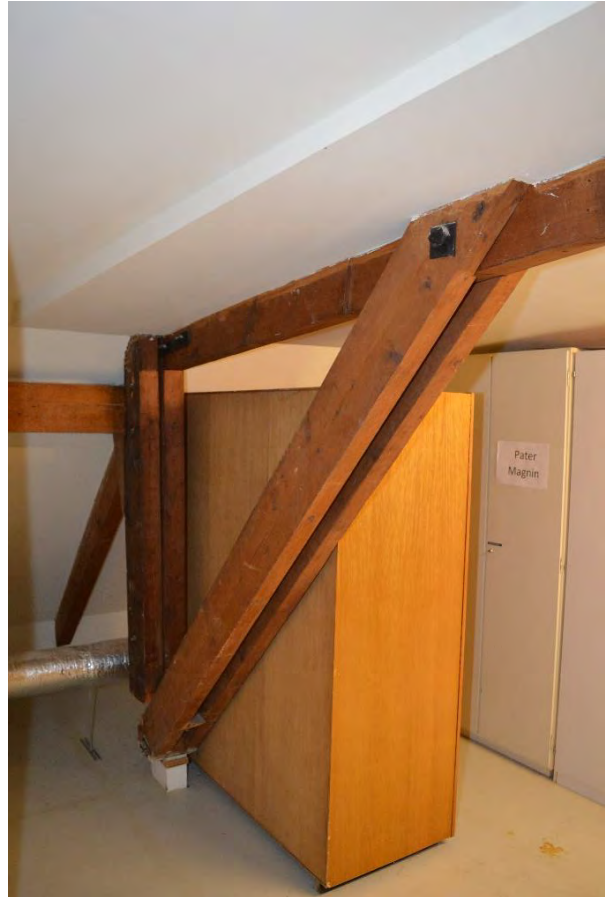
Links: een van de spantbenen in een berging op de zolder van het landhuis, behorende tot de kapconstructie uit de late 19^{de} eeuw.

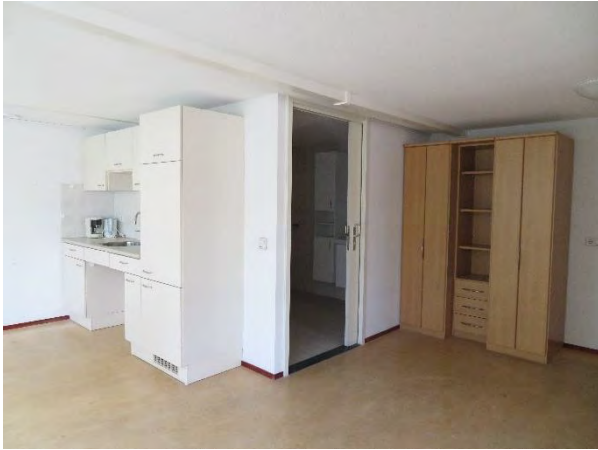
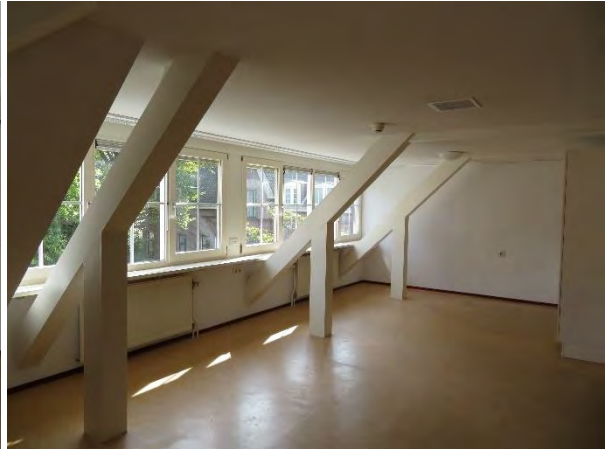
Links: appartement B252 op de zolder van het landhuis, ingericht in 2002. Deze foto is gemaakt tijdens leegstand van het appartement.

Rechts: appartement B252 op de zolder van het landhuis. Herkenbaar is de doorlopende dakkapel op het achterdakschild. De kapconstructie toont zich in de reeks van de spantbenen.

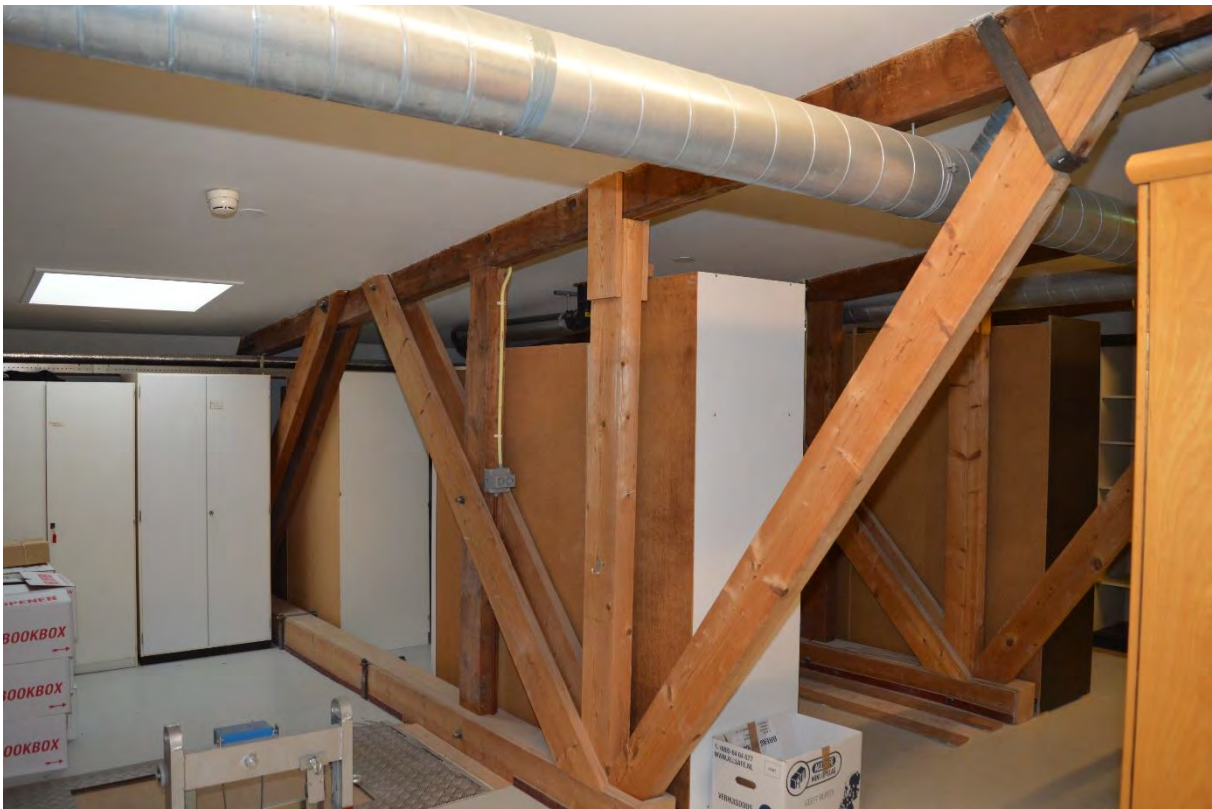
Deeloverzicht van de vliering van het landhuis. De kapconstructie is versterkt in vermoedelijk 2002. Deze berging is ingericht als berging, opslag en installatieruimte.

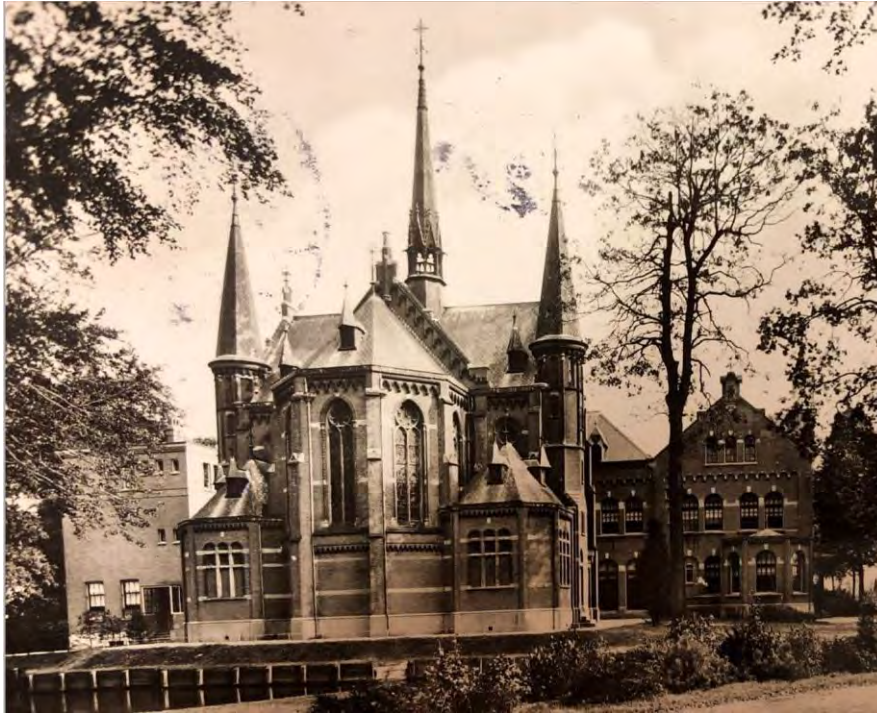
De kapel vanuit het westen, ansichtkaart uit circa 1930 (www.huizebijdorp.nl). Dit is de meest representatieve zijde van het gebouw, waar het driezijdige koor wordt geflankeerd door de sacristieën. De dwarsbeuken worden gemarkeerd door traptoren met spitsen. De viering draagt een viering- of angelustorentje.

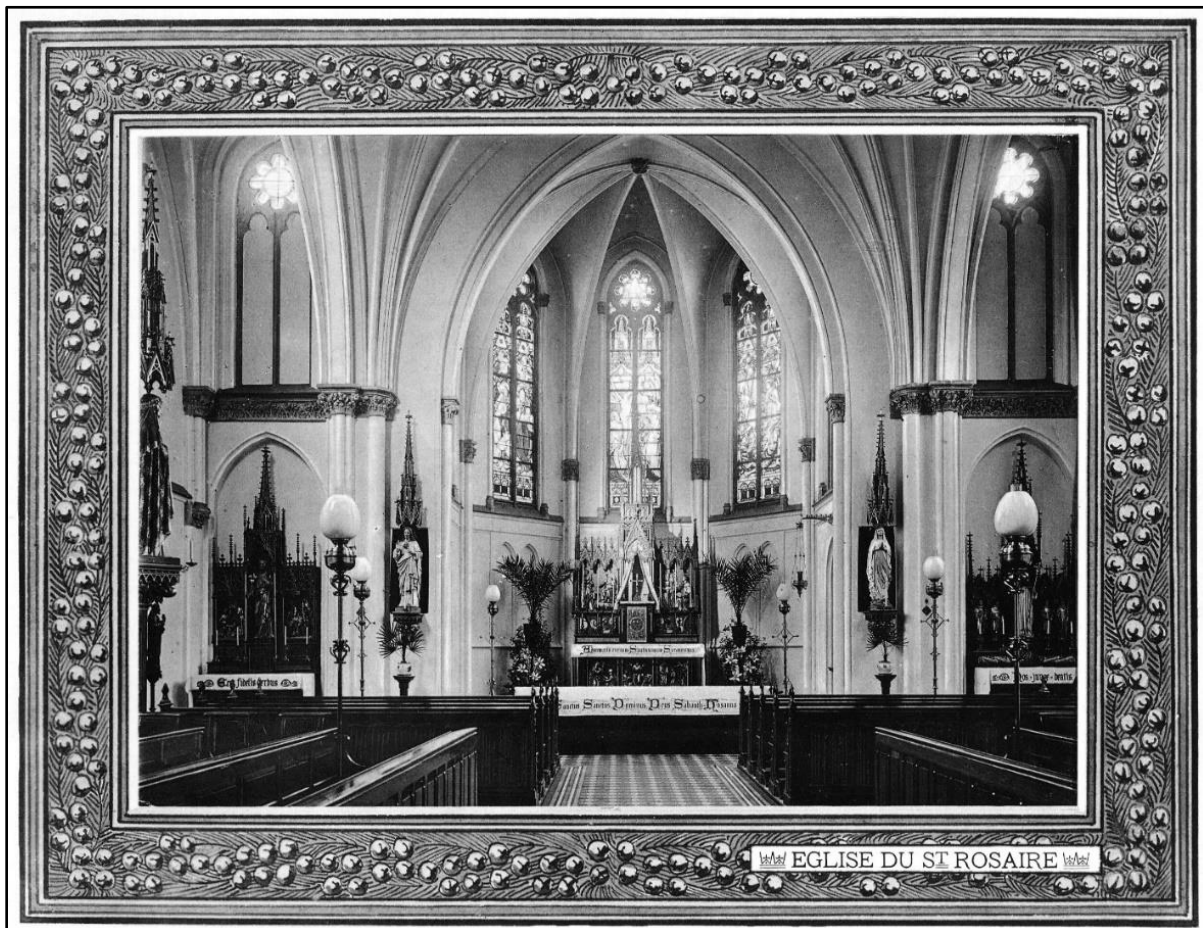
Interieur van de kapel, gezien naar het koor (Erfgoedcentrum Nederlands Kloosterleven, AR-Z040-3010-04). Op de voorgrond zijn de eenvoudige banken voor de zusters zichtbaar, staande in het schip dat in gebruik was als zusterkoor. In de viering staan de banken van de pensionaires. Links het zijaltaar van St.-Joseph (1901). De beelden hebben neogotische huiven. Een decoratieve beschildering ontbreekt nog.

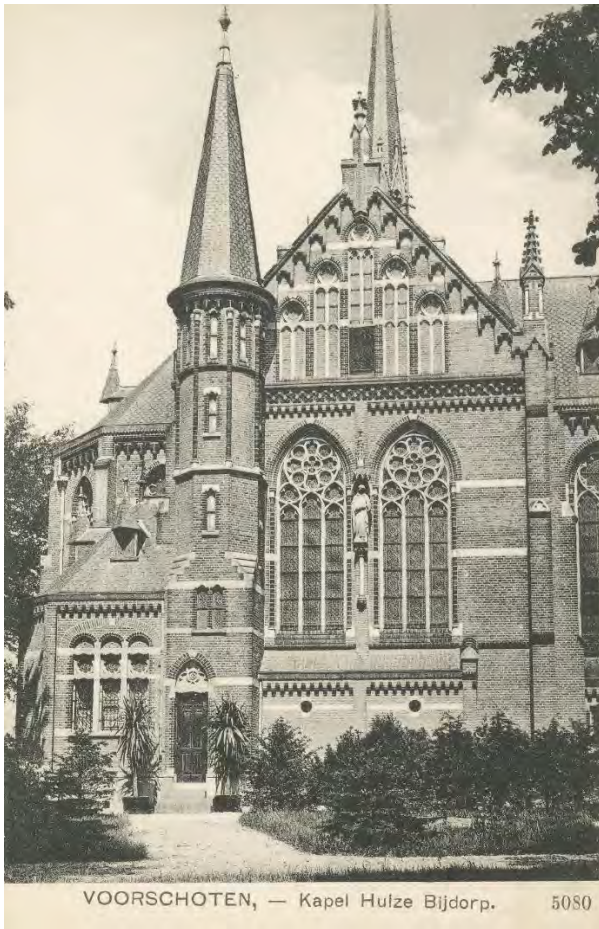
De zuidgevel van de kapel van Huize Bijdorp, Ansichtkaart uit het begin van de 20^{ste} eeuw (Erfgoed Leiden, nr. LEI001008801). De kopgevels van de beide dwarsbeuken hebben een rijke decoratie in neogotische stijl. In de onderzone bevinden zich de twee uitgebouwde biechtstoelen.

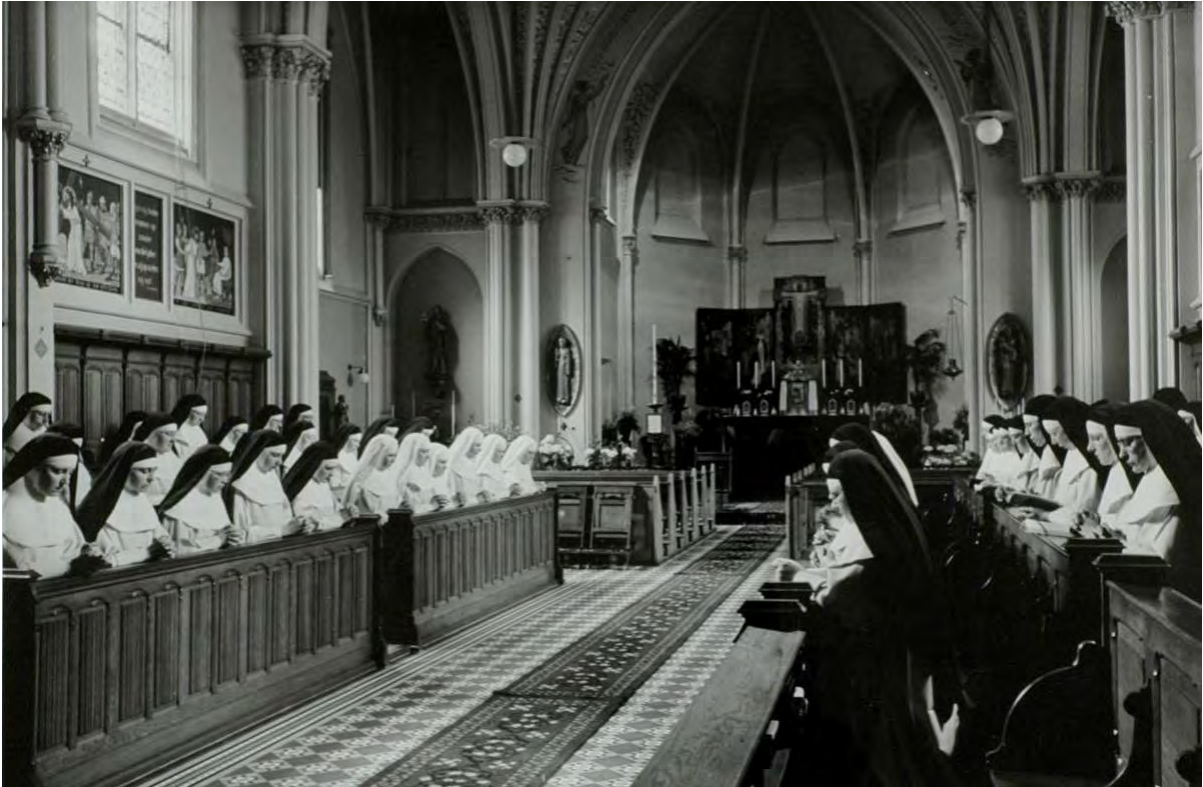
De kapel omstreeks 1935 (foto Wiel van der Randen, Spaarnestad Photo, nr. 6001042). De vensters in het koor zijn geblindeerd, mogelijk is afwachting van het glas-in-lood.

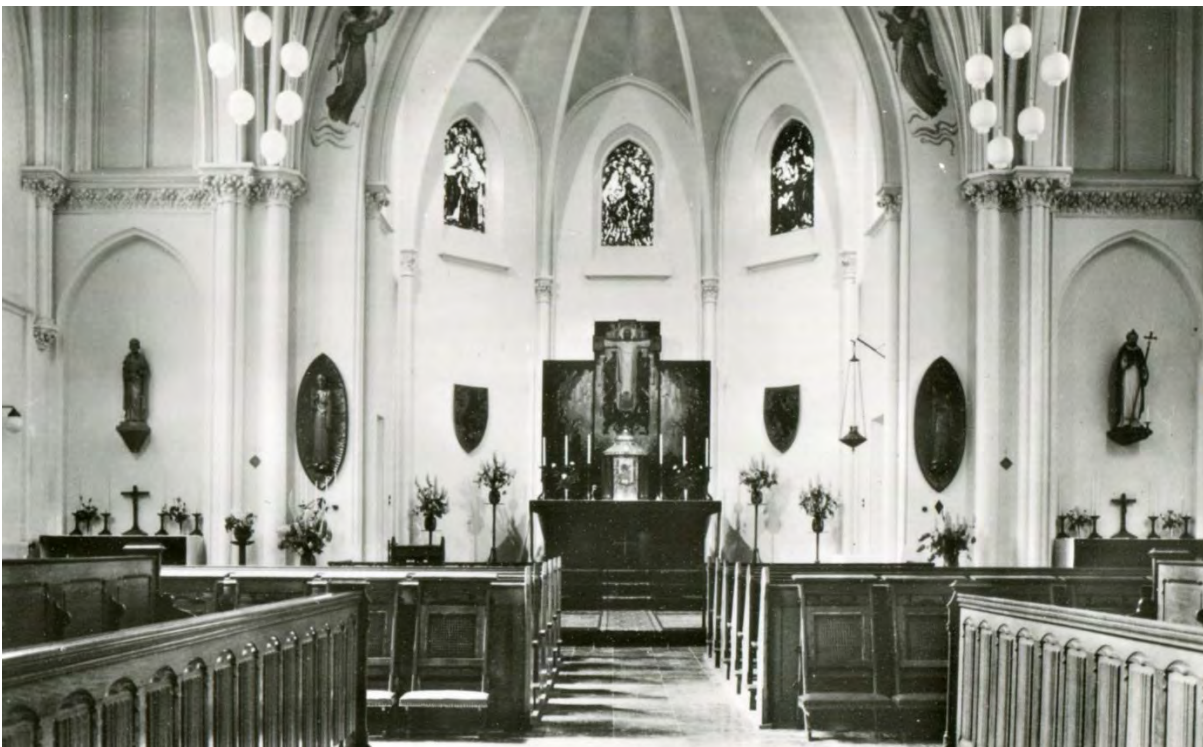
Interieur van de kapel kort na 1960, ansichtkaart (collectie auteur). De datering is gebaseerd op de vernieuwde vloerafwerking. Het koor heeft een verlaagd gewelf, passend bij de kleinere vensters in de koorsluiting. Opmerkelijk zijn de strepen in het koorgewelf, die doen denken aan een stucgewelf op een houten lattenstelsel. Op deze foto heeft het interieur een geheel witte afwerking. Herkenbaar zijn de 'kinderbanken' uit 1937, de banken voor de pensionnaires in het transept.

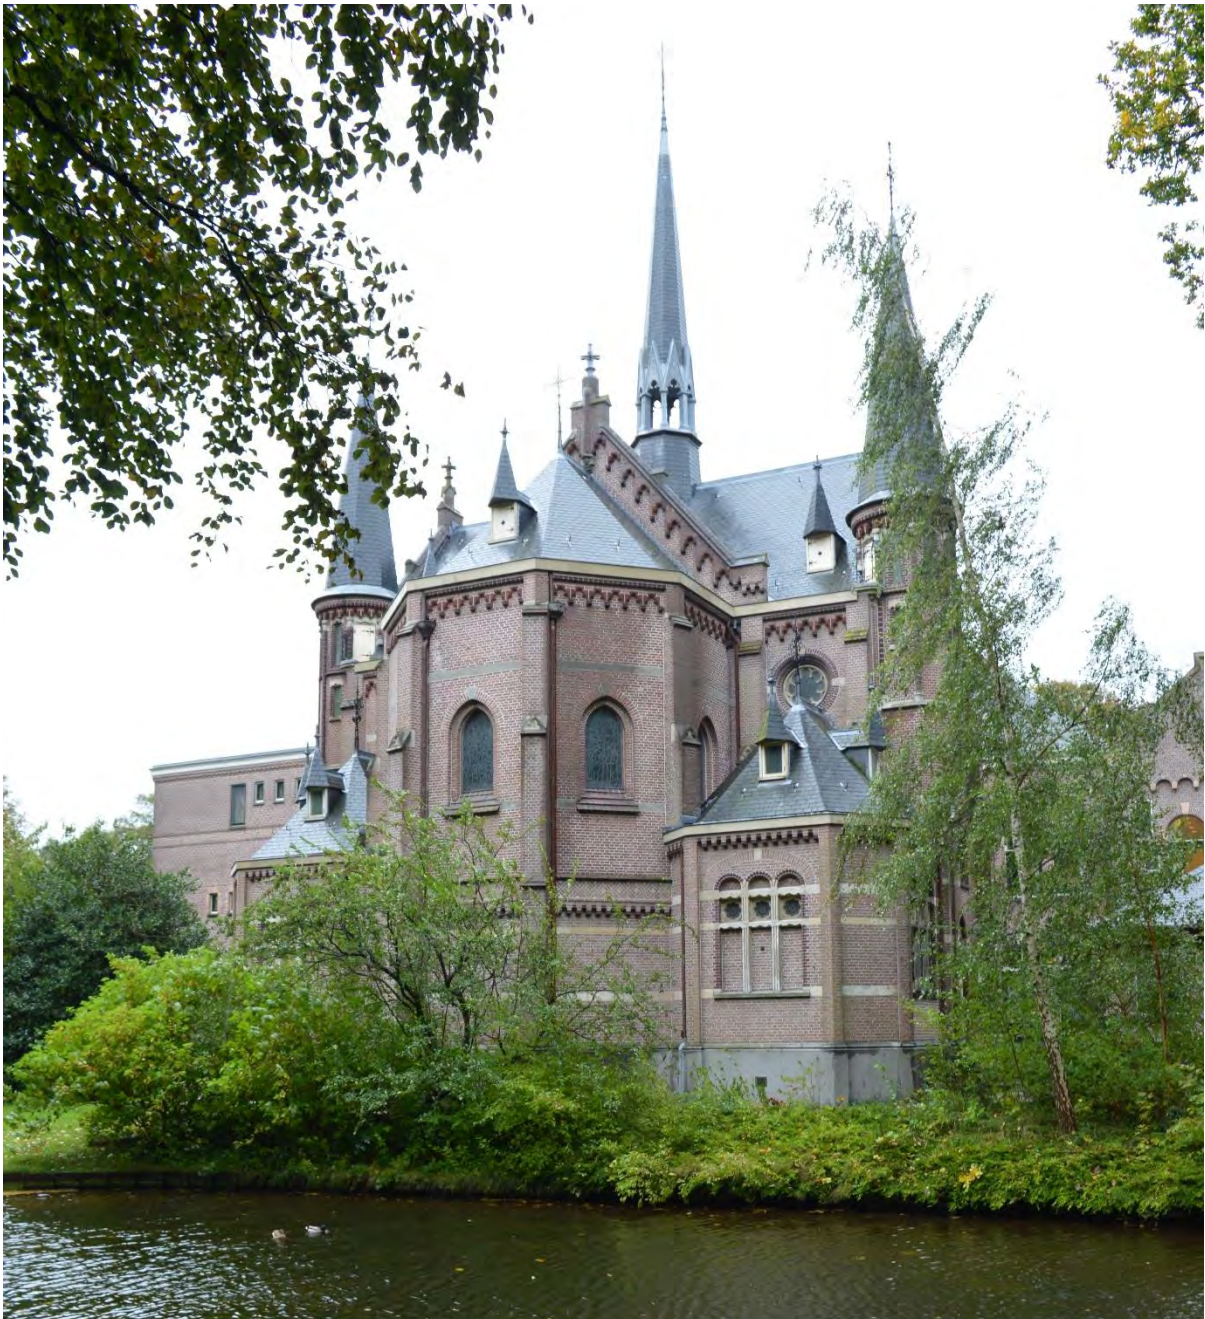
De kapel vanuit het westen, zoals deze zich presenteert naar de entree van het complex. Deze kant van de kapel heeft een representatief uiterlijk door het koor, de flankerende 'zijkoren' (sacristieën) en de traptorens. De vieringtoren vormt een stevig accent.

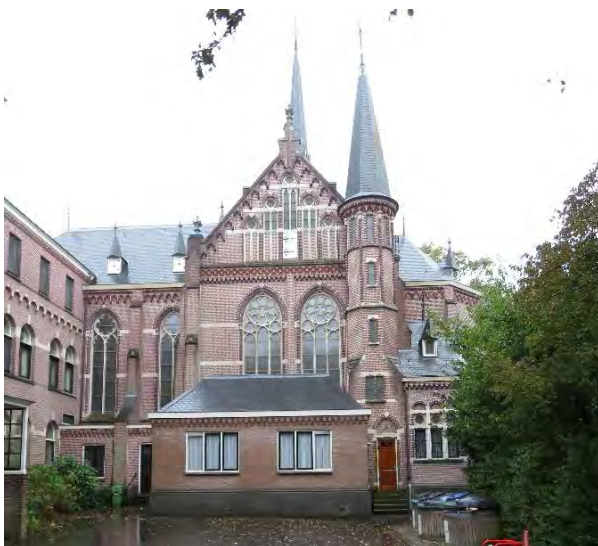
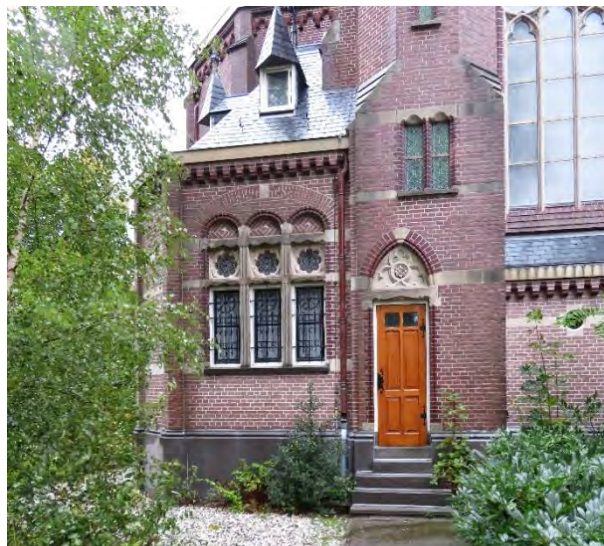
Links: de noordgevel van de kapel. De dwarsbeuk heeft een zeer manifeste architectuur, mede door de rijke afwerking van de geveltop en de traptoren. Tegen deze gevel staan een aanbouw, de kapel met de misdienaarskamer en berging (1964). De architectuur is in hoofdvorm afgestemd op die van de kapel.
Rechts: de zuidelijke sacristie en toegang in de voet van de traptoren.

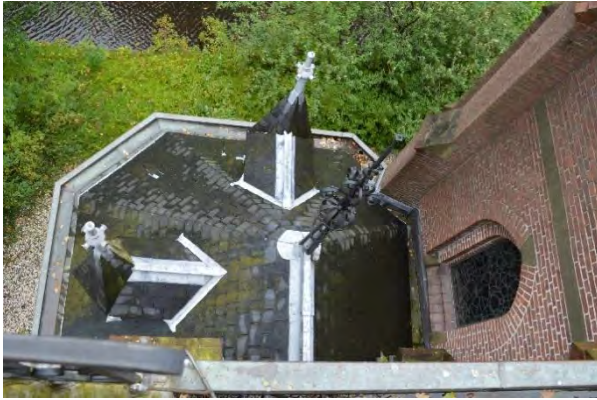
Links: het dak van de zuidelijke sacristie.

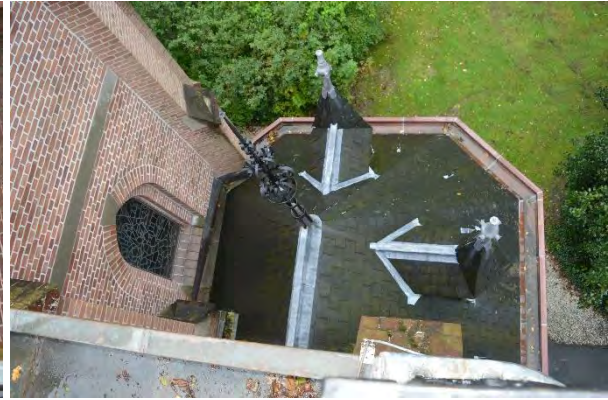
Rechts: het dak van de noordelijke sacristie.

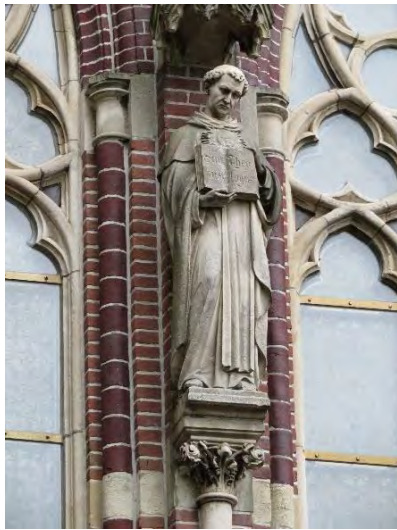
Links: het beeld van St. Thomas van Aquino op de penant tussen de twee spitsboogvensters in de gevel van de zuidelijke dwarsbeuk van de kapel. Op het boek staat de tekst: 'summa theologiae'. Dit verwijst naar het bekendste en meest invloedrijke boek (1265) van deze heilige.

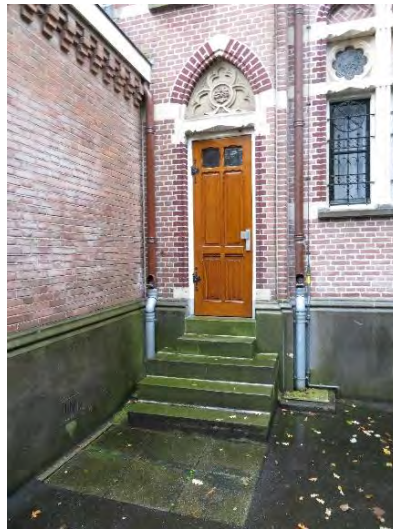
Midden: entree van de zuidelijke traptoren van de kapel. Links is de zijgevel van de misdienaarskapel zichtbaar (1964).

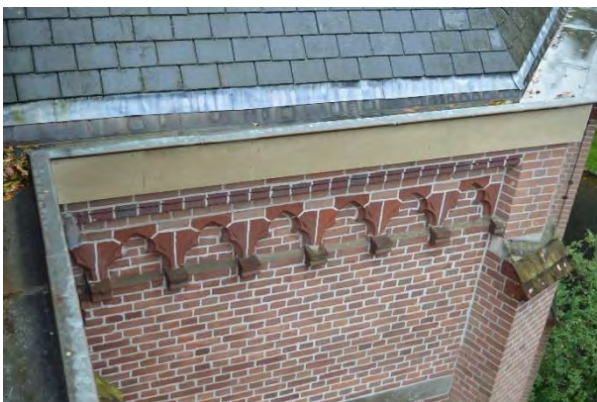
Links: het boogfries van het koor.

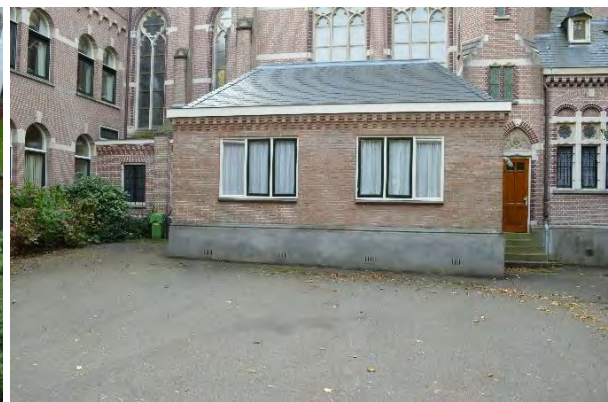
Rechts: de kapel met een misdienaarkamer en berging (1964).

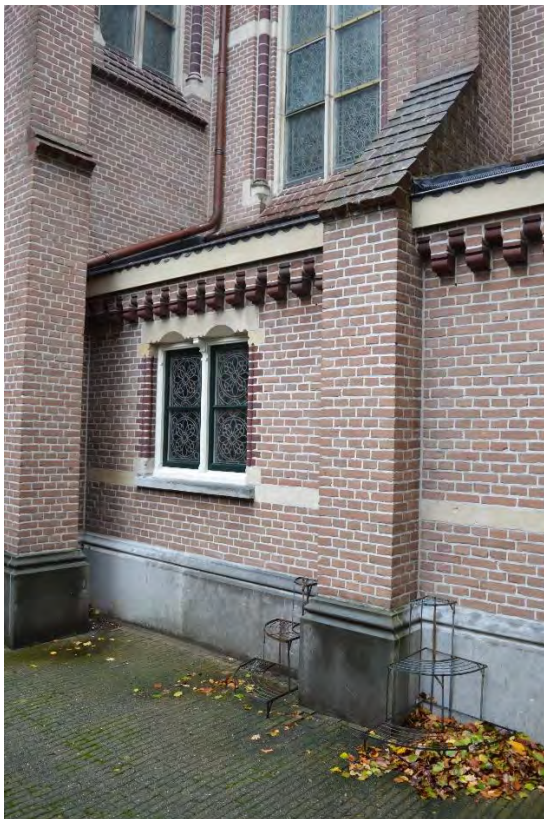
Links: een travee van de zuidelijke gang tegen de kapel (1895). Ten behoeve van deze gang zijn de steunberen verbreed en voorzien van doorgangen. Elke travee is ingevuld met een eenlaags aanbouw. Rechts: de bovenste verdieping van de zuidelijke traptoren, geleed door ronde pilasters en een boogfries van profielstenen.

De kapel heeft enkele aanbouwen. De biechtstoelen zijn herkenbaar als uitbouwen tegen de zuidelijke transeptarm (1895). De gevels van het schip worden geflankeerd door twee lage aanbouwen met platte daken, die de gangen bevatten (zuidelijke gang: 1895, noordelijke gang: 1919). De gevels worden geleed door pilasters en een tandlijst. De vensters bevatten stolpramen, waarop glas-in-loodpanelen zijn bevestigd. De deurkozijnen bevatten paneeldeuren met glas-in-lood. Tegen de noordelijke transeptarm staat een kleine eenlaags aanbouw met een schilddak, een kapel met een misdienaarkamer en berging (1964). De bakstenen gevels worden afgesloten door een tandlijst. De vensters hebben een driedeling. In architectuur sluit deze aanbouw op de kapel.

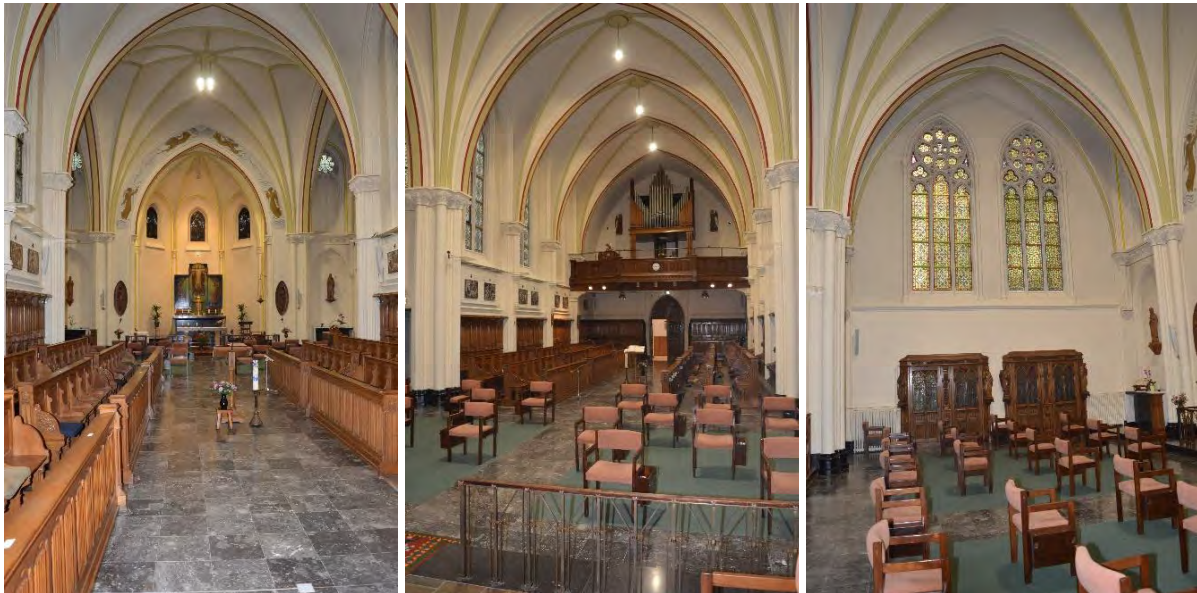
Links: het interieur van de kapel, gezien naar het koor. Het schip of zusterkoor op de voorgrond bevat de versoberde neogotische banken voor de zusters.

Midden: het interieur van de kapel, gezien naar de orgelgalerij.

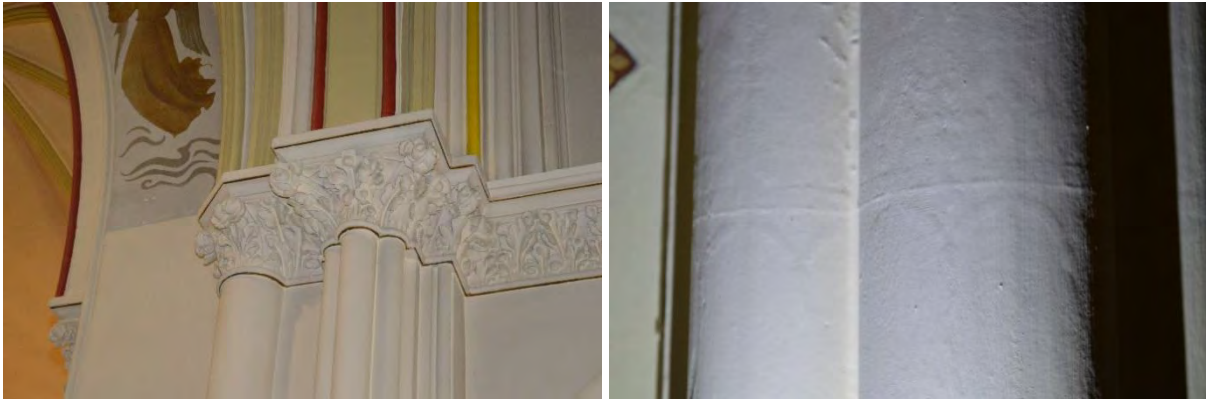
Links: de kapitelen in de kapel zijn versierd met bloemen en bladwerk. In het transept loopt de versiering door in een fries.

Rechts: het interieur van de kapel was decoratief beschilderd (1914). Deze beschildering valt nog te herkennen onder de jongere schilderlagen. Op deze foto zijn schijnblokken en boogfriezen zichtbaar.

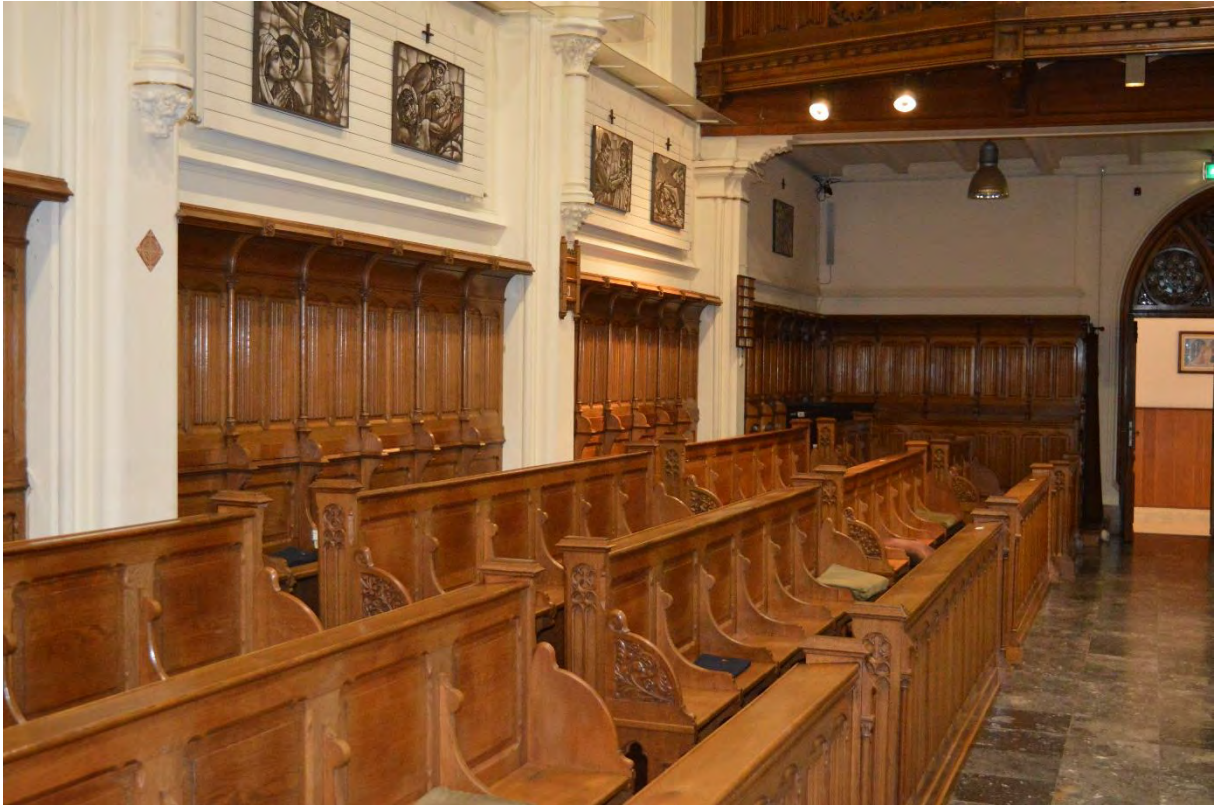
De eikenhouten koorbanken (1895) voor de zusters in het schip van de kapel, geplaatst op oplopende treden. Deze neogotische banken waren aanvankelijk rijker gedecoreerd.

In het schip staan de eikenhouten koorbanken voor de zusters, geplaatst op oplopende treden. Deze banken behoren tot de oorspronkelijke inrichting, maar zijn wel versoberd door sloop van alle 'torentjes' en veel van het snijwerk (1933). Van de neogotische decoratie zijn de zijpanelen, rugschotten en voorschotten behouden. De staties zijn vernieuwd (1958), nu geplaatst op verwarmingselementen.

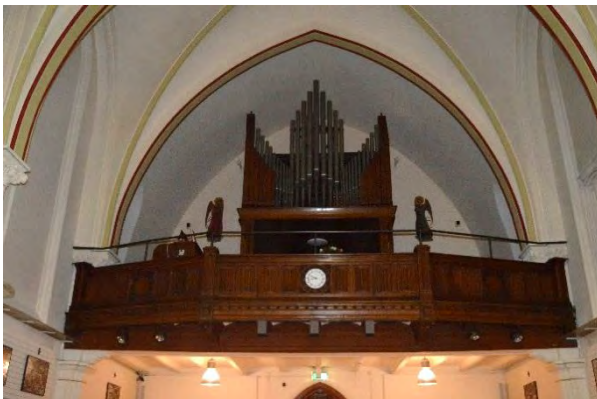
Links: het orgelbalkon met het orgel in de kapel. Het orgel staat in een nis met een spitsbooggewelf. Dit is de uitbreiding van de kapel uit 1919.

De vloer bestaat uit natuursteen tegels (1960). Het schip bevat verder een driezijdig uitkragend orgelbalkon, dat enigszins ongelukkig geplaatst is tegen de schalken van de gewelven (herplaatst of verplaatst in 1919?). De balustrade heeft een neogotische decoratie met onder andere briefpanelen (1894). Het orgel stamt uit 1947.

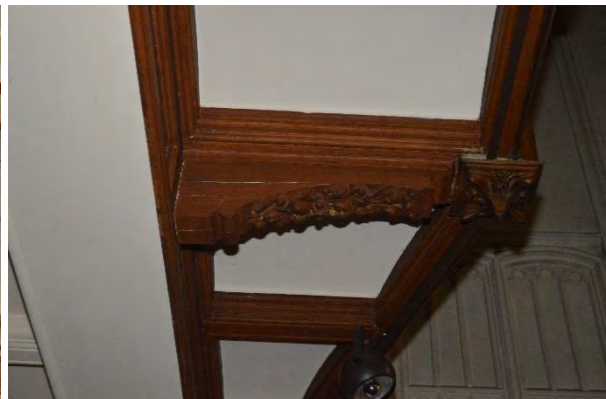
Rechts: een van de sierlijke consoles onder de driezijdige uitkraging van het orgelbalkon (1894/1919). Het huidige orgelbalkon is tot stand gekomen bij de uitbreiding van de kapel in 1919, maar gedeelten ervan zijn herplaatst.

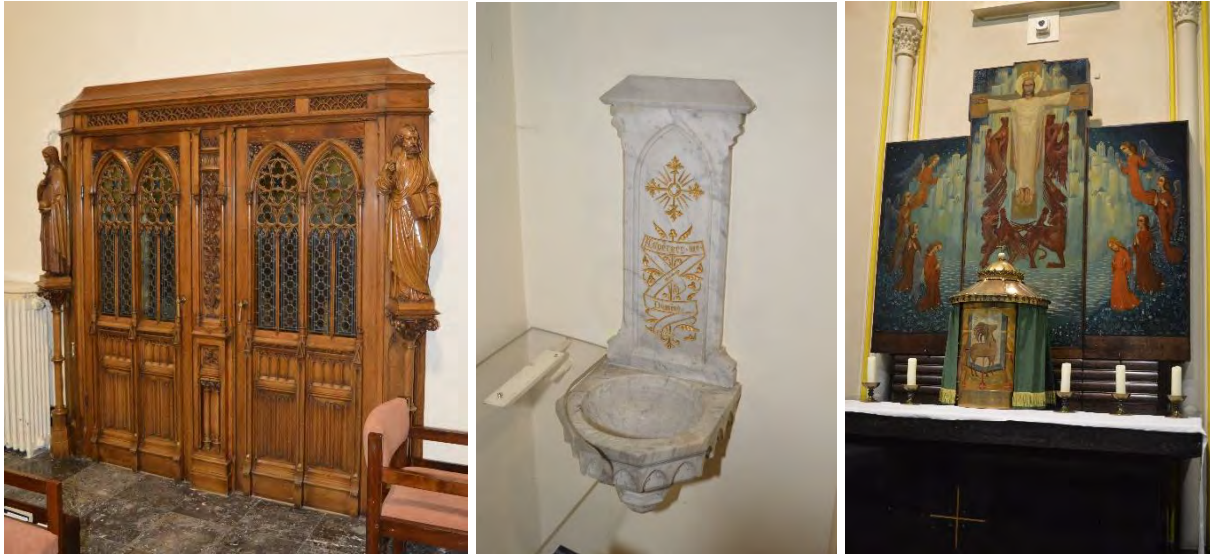
Links: één van de eikenhouten biechtstoelen (1894) in de zuidtransept van de kapel, opgenomen in een uitbouw van de gevel.

Midden: een van witmarmeren wijwaterbakjes in de kapel.

Rechts: het hoofdaltaar in de kapel, gerealiseerd bij de herinrichting van het koor in 1933.

De uitgebouwde biechtstoelen in de zuidelijke dwarsbeuk hebben een rijke neogotische uitmontering, evenals de beelden op de hoeken (1895). Vermoedelijk is alleen de bekroning

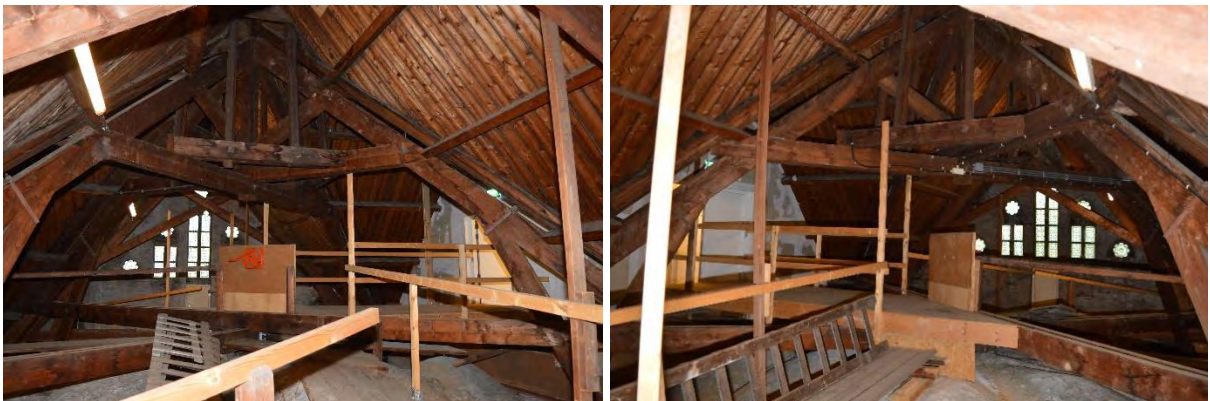
Kapconstructie van de kapel

Overzicht van de kapconstructie van de kapel, gezien naar het zuidelijke transept (links) en noordelijke transept (rechts). Op de twee kruisende spanten van de viering staat het achtzijdige torentje.

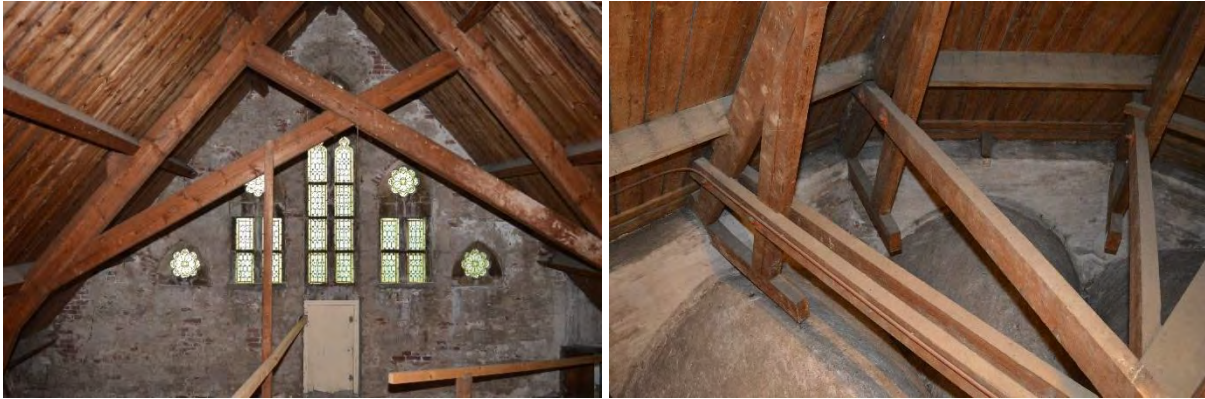
Links: het spant in het zuidelijke transept van de kapel.

Rechts: aanzet van twee spanten in de kapconstructie van het koor van de kapel. Daaronder zijn de steekappen van het gewelf zichtbaar, het gewelf uit 1933 moet daaronder zijn bevestigd.

achtzijdige vieringtoentje. Op de spanten liggen gordingen, waarop het verticaal leibeschoot is getimmerd.

Het koor wordt afgescheiden door een bakstenen muur (staande op de scheiboog tussen schip en koor), waarin een kruipluik. Het koor heeft een soortgelijke constructie van diagonaal geplaatste halfspanten met kreupele stijlen. Deze spanten zijn gekoppeld door trekbalken. Hier valt te zien dat de oude gewelven met hoge steekappen nog aanwezig zijn.

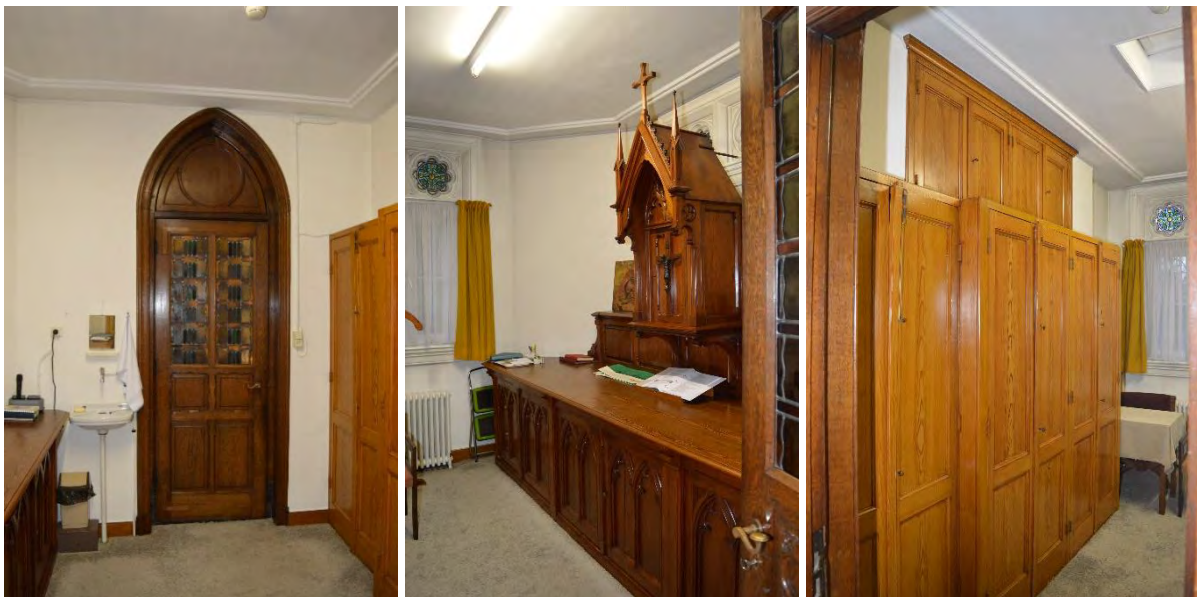
Links: de eikenhouten glaspaneeldeur van de zuidelijke sacristie van de kapel (1894).

Midden: de credenstafel in de zuidelijke sacristie van de kapel.

Rechts: de kastenwand in de zuidelijke sacristie van de kapel.

Ter weerszijden van het koor bevinden zich twee spiegelsymmetrische aanbouwen, beide met een sacristie. De zuidelijke sacristie is toegankelijk via een spitsboogkozijn, voorzien van een bovenlichtpaneel met glas-in-lood en spitsboogplaat. De wanden zijn gepleisterd, het stucplafond heeft een eenvoudige perklijst. In deze ruimte staan een neogotische credenskast en een vaste kast met paneeldeuren.
