Voorschoten, Veurseweg 3
Huize Bijdorp: Landhuis & Kapel

2. Voorwoord

Deze bouwhistorische verkenning met waardestelling van ‘Huize Bijdorp’ is in het laatste kwartaal van 2020 opgesteld in opdracht van de Congregatie van de H. Catharina van Siëna, zusters Dominicanessen van Voorschoten, vertegenwoordigd in dezen door P.J.J. Meijs. De uitvoering van het onderzoek en de rapportage waren in handen van het *bureau voor bouwhistorisch onderzoek J.A. van der Hoeve* (Utrecht).

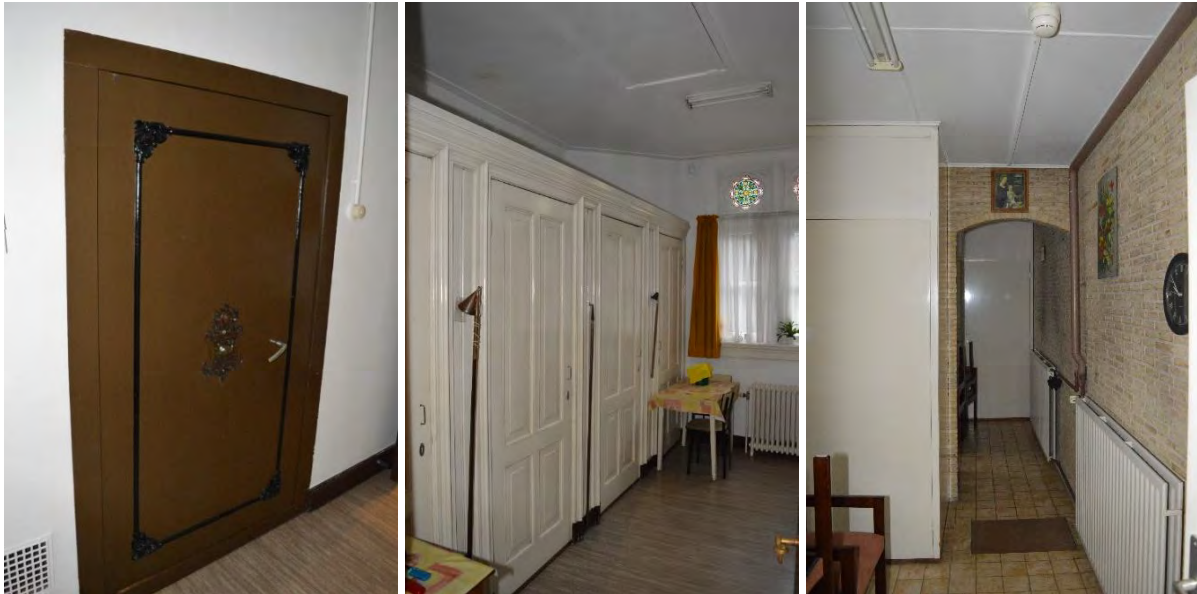
Links: de brandkast in de noordelijke sacristie van de kapel (1887).

Midden: kastenwand in de noordelijke sacristie van de kapel.

Rechts: doorzicht in de kamers van de kapel voor misdienaars en berging (1964), geplaatst tegen de noordgevel van de kapel. De interieur-afwerking dateert nog in belangrijke mate uit die periode.

De noordelijke sacristie is toegankelijk via een soortgelijke deur als de zuidelijke. Hier staan een vaste kast met paneeldeuren (liturgische gewaden). De kluis van de firma A.J. van der Cammen uit 1887 dient voor de opslag van het liturgisch vaatwerk. De verdere afwerking is vernieuwd. Deze sacristie dient tevens als ontsluiting voor een aanbouw tegen het transept, de kapel met misdienaarsruimte en berging (1964). De gehele inrichting en afwerking met gewolkte vloertegels, schoon metselwerk in gelige steen/ steenstrips en zachtboard-plafonds dateert uit het derde kwart van de 20^{ste} eeuw. De ruimten bevatten onder meer kastenwanden, tafels en een aanrecht.

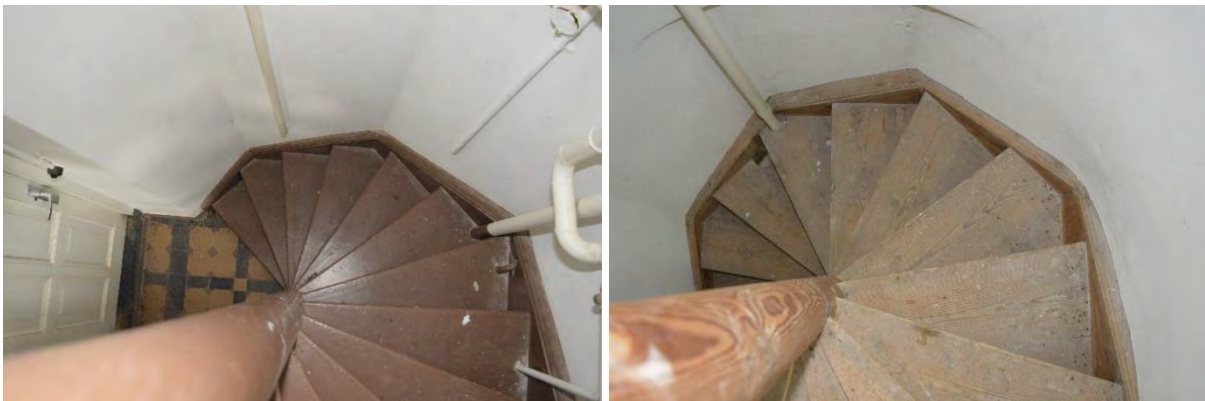
Links: het onderste deel van de spiltrap in de zuidelijke traptoren van de kapel.

Rechts: het bovenste deel van de spiltrap in de zuidelijke traptoren van de kapel.

De sacristieën worden geflankeerd door traptorens met naaldhouten spiltrappen, toegankelijk via deurkozijnen met paneeldeuren. De zuidelijke traptoren start op de begane grond, waar de vloer, wanden en spiltrap zijn afgewerkt. De vloer is betegeld in een sierlijk patroon, de wanden zijn gepleisterd en gewit. Dit deel van de trap heeft stootborden en is gelakt. Het bovenste

deel van het trappenhuis en de (open) spiltrap hebben geen afwerking. De wanden zijn alleen afgesmeerd. Dit deel van de trap leidt naar de zolder van de kapel. Het onderste deel van de trap ontsluit de zolder van de sacristie, die in gebruik is als berging voor (ongebruikte) onderdelen uit de kapel. Deze zolder heeft een zorgvuldig getimmerde houtconstructie, bestaande uit een 'waaier van halfspanten' met sloffen en kreupele stijlen die de driezijdige vorm van het dak volgen. Op de spanten liggen gordingen, voorzien van verticaal beschot met leien.

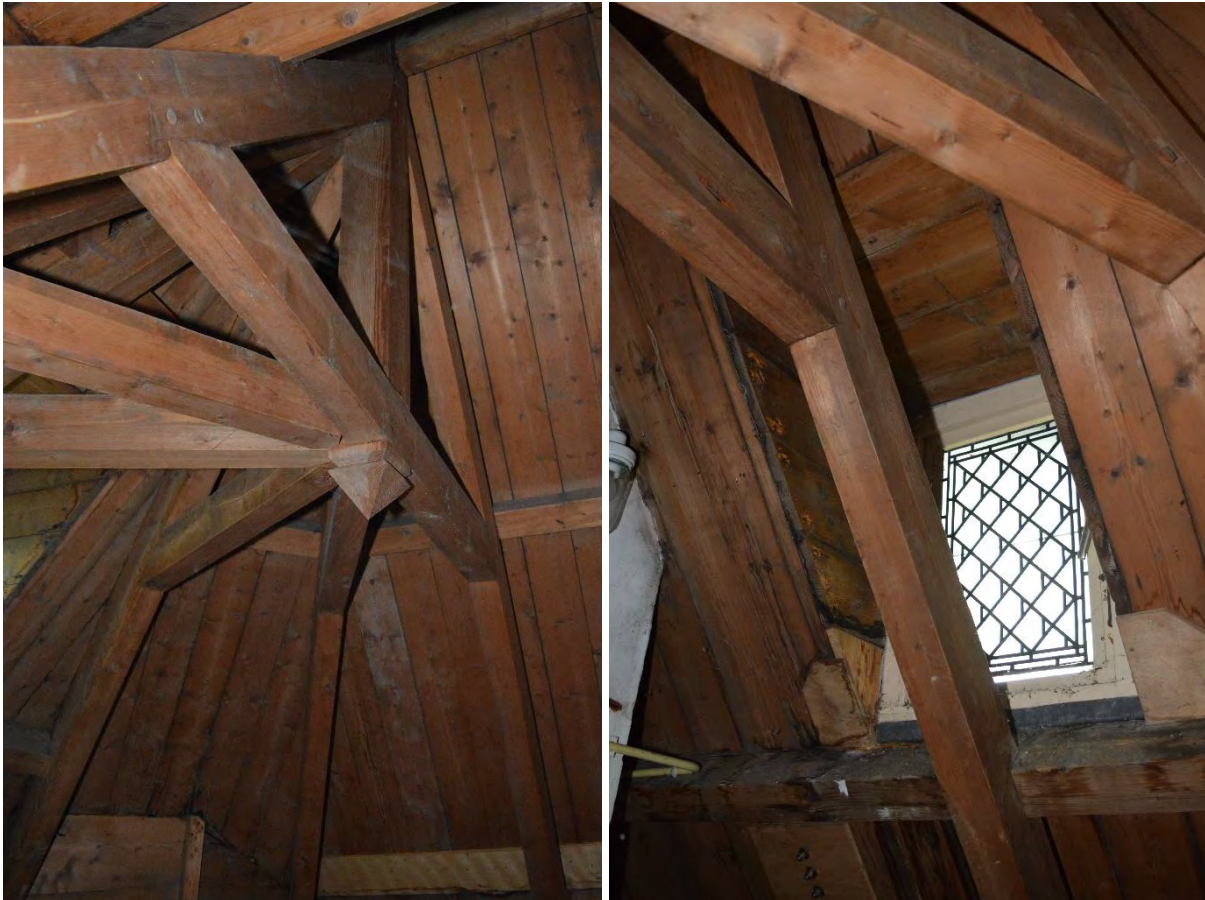
Links: de kapconstructie van de zuidelijke sacristie van de kapel, bestaande uit een spant en vier waaierend geplaatste halfspanten. Het leibescht is op de muurplaat, gordingen en nokbalk getimmerd.
Rechts: een van de kleine dakkapellen op de kap van de zuidelijke sacristie van de kapel, voorzien van een raam met glas-in-lood.

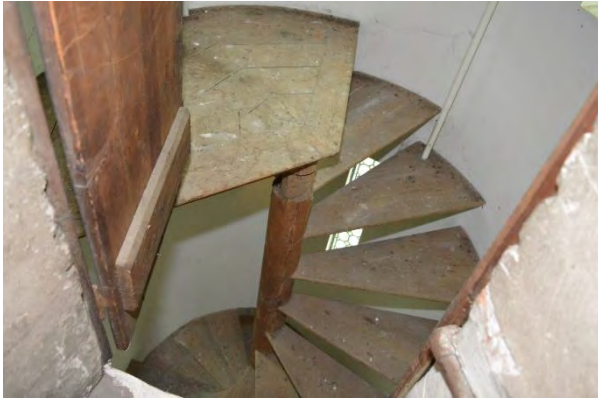
Beëindiging van de (open) spiltrap in de noordelijke traptoren van de kapel.

Van de noordelijke traptoren 'ontbreekt' het onderste deel (dit heeft ook nooit bestaan). De toegang bestaat uit een zolderluik in de sacristie. De zolder van de sacristie heeft een gelijke uitvoering als de zuidelijke sacristie. In het bovenste deel van de traptoren leidt een open spiltrap naar de kap van de kapel.

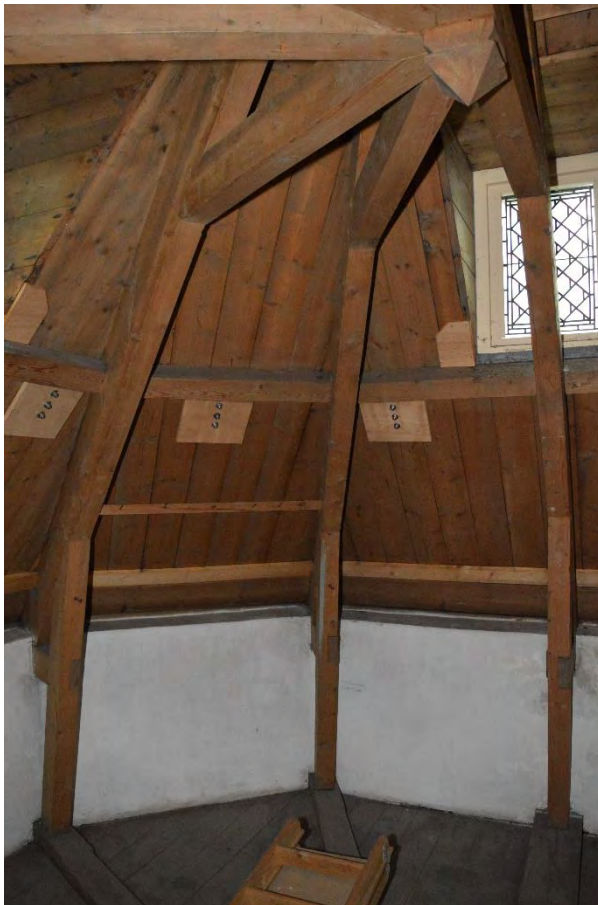
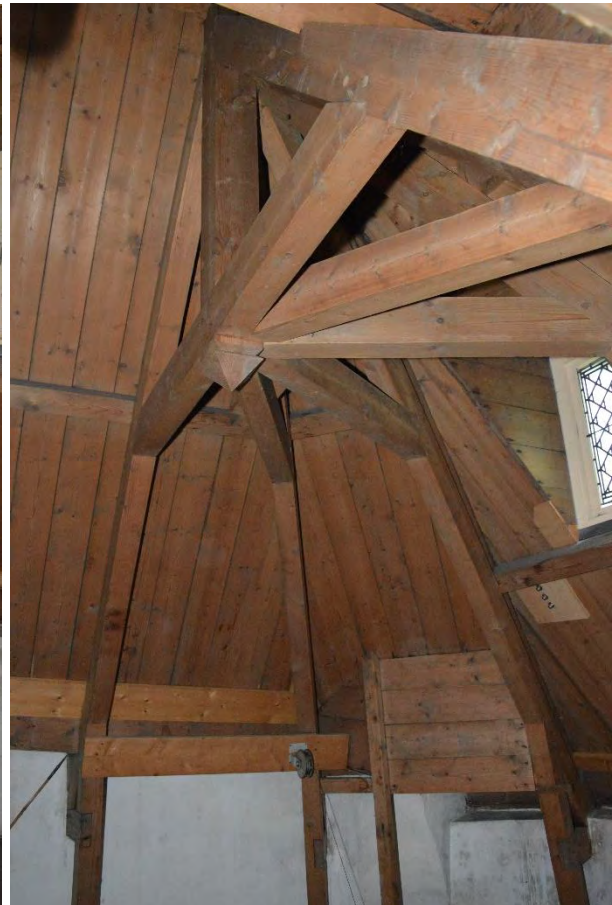
De kapconstructie van de noordelijke sacristie van de kapel, bestaande uit een spant en vier waaierend geplaatste halfspanten. Het leibeschet is op de muurplaat, gordingen en nokbalk getimmerd.

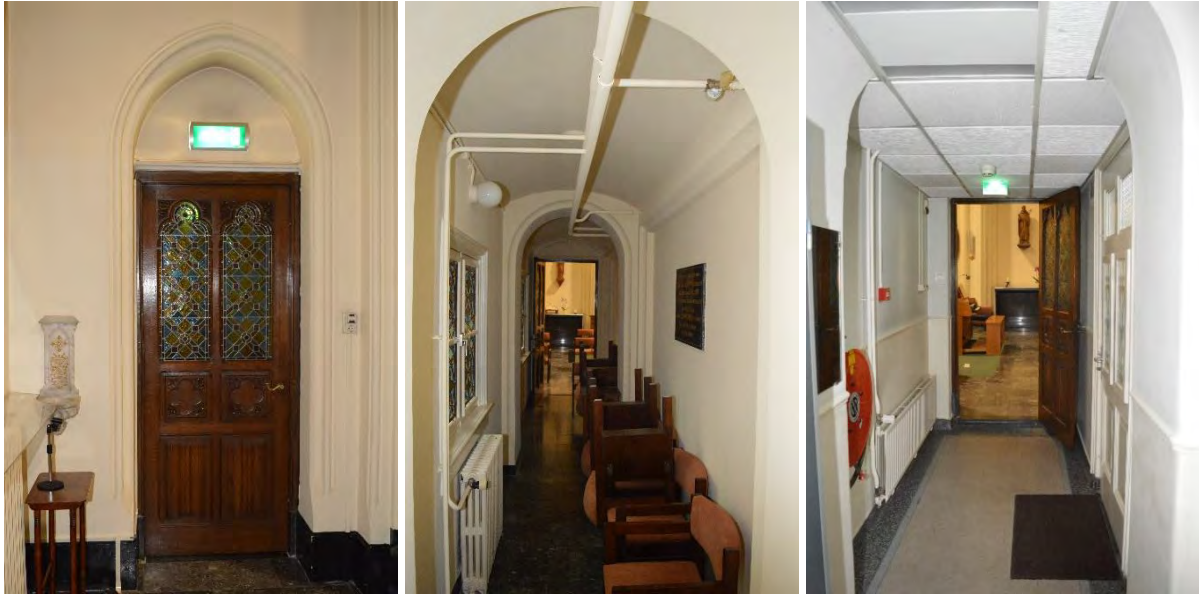
Links: de toegang tot de noordelijke gang naast het schip van de kapel, gevat in een spitsboognis. De deur is ingevuld met briefpanelen, vierpaspanelen en glas-in-lood (1919).

Midden: de zuidelijke gang naast het schip van de kapel (1894-'95). De bogen markeren de plaats van de (vergrote) steunberen. Daartussen bevinden zich gedrukte tongewelven.

Het schip wordt geflankeerd door twee lage aanbouwen, gangen tussen het landhuis en het transept. De zuidelijke gang hoort bij de oorspronkelijke opzet van 1895, de noordelijke is toegevoegd in 1919. Deze gangen in 1919 maakten het mogelijk om het transept te bereiken (ruimte voor de pensionnaires) zonder door het zusterkoor te gaan (ruimte voor de zusters). De toegangen vanuit de kapel bestaan uit eikenhouten kozijntjes met paneeldeuren met glas-in-lood, gevat in een spitsboognis. Beide gangen hebben een afwisseling van bogen (ter plaatse van de steunberen) en een gedrukt tongewelf. De wanden en gewelven zijn gepleisterd en gewit. De gevels bevatten deurkozijnen met paneelglasdeuren en vensters met stolpramen. Op de ramen zijn losse glas-in-lood-panelen geplaatst. De zuidelijke gang heeft soortgelijke

vloertegels als de kapel, de noordelijke gang heeft een granitovloer met een strooirand en plint.
