Voorschoten, Veurseweg 3
Huize Bijdorp: Keukengebouw

bureau voor bouwhistorisch onderzoek J.A. van der Hoeve
Acaciastraat 12 bis A, 3551 BG Utrecht
tel: 030 - 2430147 en 06 - 11360167
jvanderhoeve@telfort.nl

3. Bouwgeschiedenis van het Keukengebouw

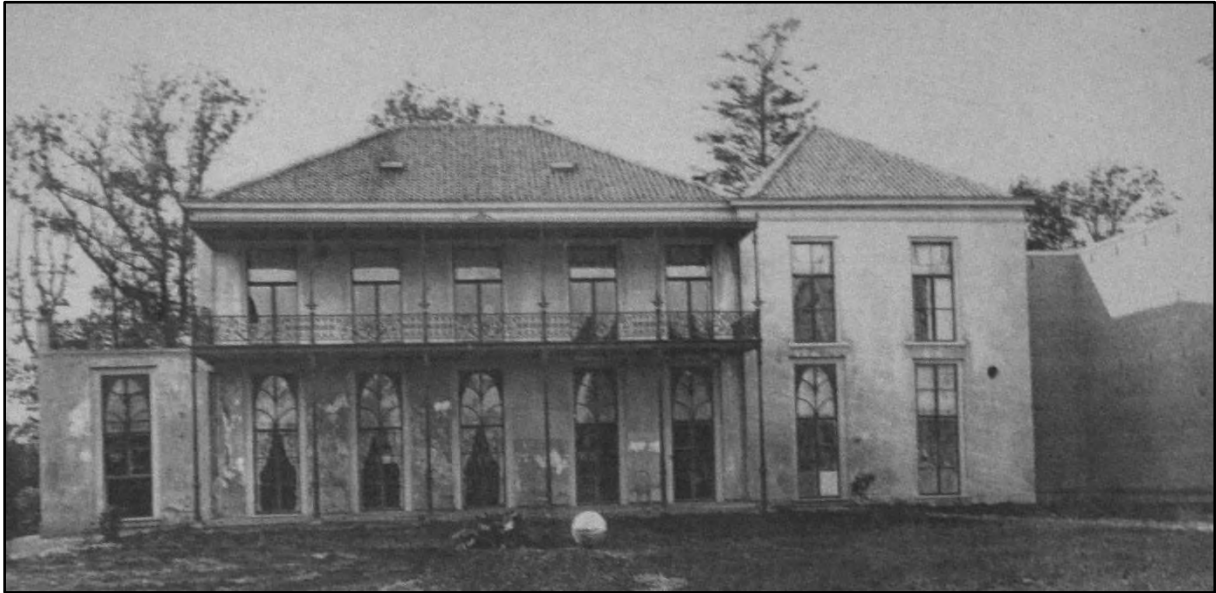
De zuidgevel van het landhuis omstreeks 1880 (huisarchief). Rechts is een tweelaags verbindingsgang met een plat dak te zien, de verbinding tussen het landhuis en nieuw gebouwde pensionaat.

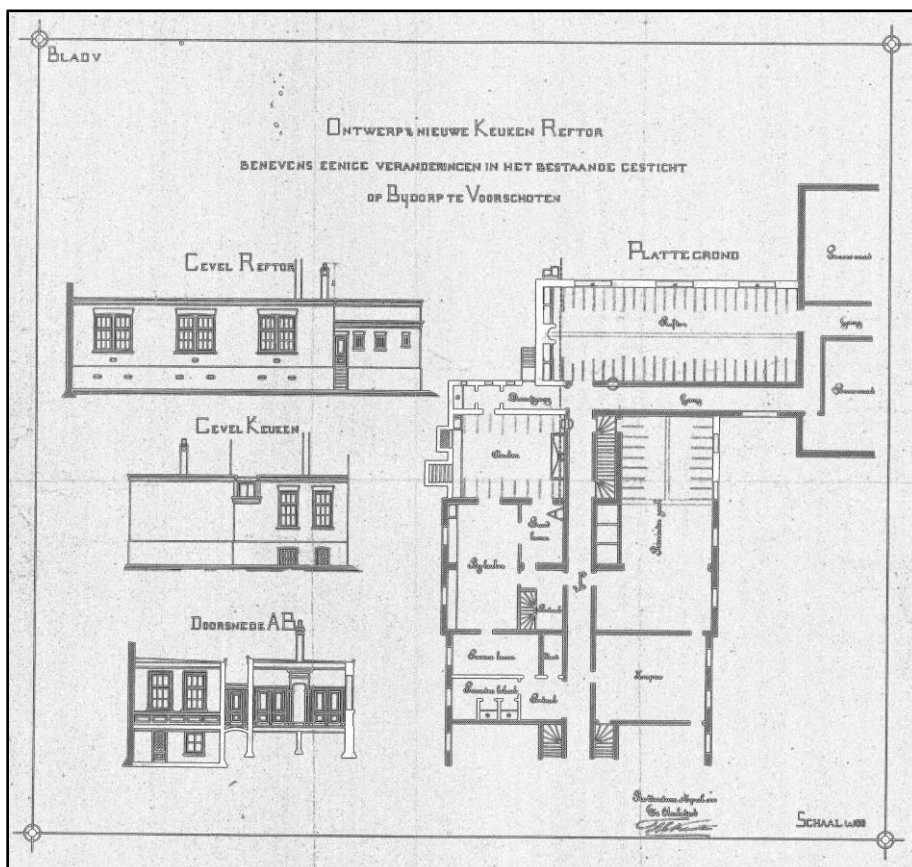
Bouwtekening voor de bouw van een keuken en refter, april 1887 (gemeente Voorschoten, bouwvergunningen). Rechtsonder is de handtekening van de architect T. Kanters te zien.

De oudste bebouwing op deze plaats is een tweelaags L-vormige verbindingsgang uit 1879, voorzien van een trappenhuis (binnenhofzijde). Te oordelen naar een foto uit circa 1880 en een bouwtekening uit 1887 waren de gevels nagenoeg blind.

In 1888 of 1889 (kadastrale registratie 1889) zijn drie eenlaags aanbouwen tegen deze verbindingsgang geplaatst, die een keuken, een refter en een uitbreiding van de recreatiezaal bevatten. Alleen de refter valt nog te herkennen in het huidige gebouw, herbestemd tot de keuken. Het ontwerp voor deze aanbouwen is gemaakt door de architect T. Kanters. De bouwtekening is in het archief van de gemeente Voorschoten behouden gebleven, de bijbehorende vergunning niet.

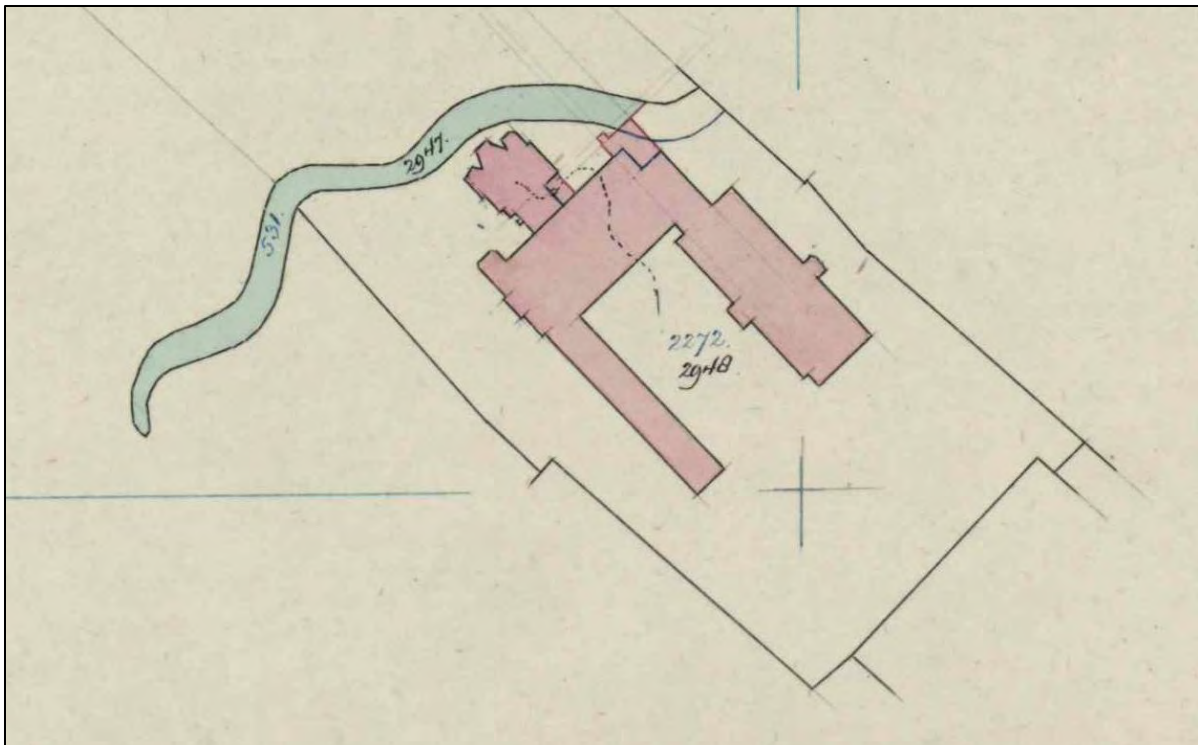
Hulpkaart Voorschoten sectie B archiefnr. 360 opgemaakt april 1920 (kadaster). Op deze tekening staan de uitbreidingen uit 1919 ingetekend, waaronder het keukengebouw en een aanbouw tegen de kapel. Een deel van de gracht voor het gebouw is gedempt.

In 1919 is het keukengebouw aanzienlijk uitgebreid en verhoogd tot twee bouwlagen met een kap. Belangrijk onderdeel was de toevoeging van een nieuw, hoog trappenhuis dat begane grond, eerste verdieping en zolder verbond. De bouwtekeningen zijn vooralsnog niet gevonden. Zeker is dat het ontwerp is getekend door de architect J.C.F. Margry (Jos), werkzaam in het architectenbureau Margry & Snickers. In de kroniek staat over het jaar 1919 een beschrijving van de werkzaamheden:¹ *‘Het snel toenemen van het ledental der Congregatie had de behoefte aan een vergrooing van het moederhuis en van de kapel reeds lang doen gevoelen en eindelijk kwam er een tijdstip, dat zich behelpen niet meer doenlijk was. Teekeningen werden gemaakt en na lang beraad bleek het, dat aan de refterzijde van het huis de gelegenheid voor een uitbreiding ’t gunstig was. In t bestek van den Heer Margry architect te R’dam, aan wien de bouw werd toevertrouwd, was opgenomen; eersten een nieuwe recreatiekamer te*

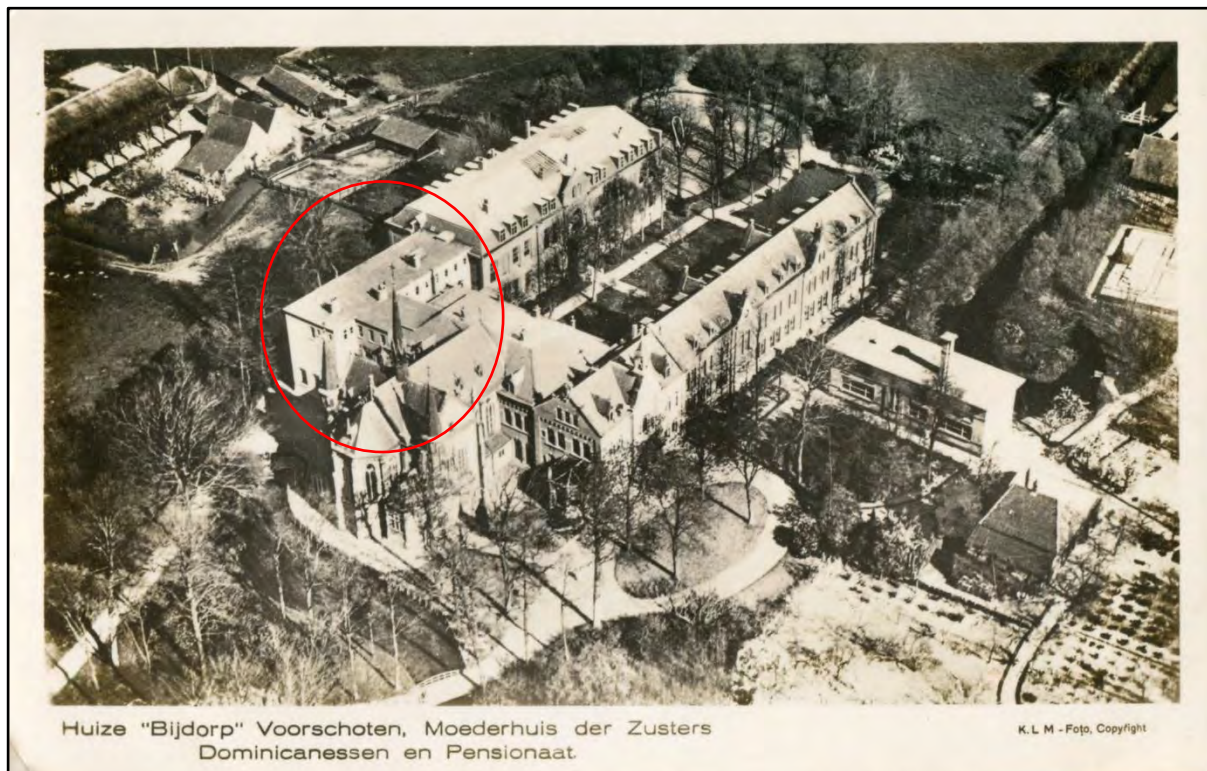
Luchtfoto van het gehele complex, ansichtkaart uit 1931 (collectie auteur). Het keukengebouw is hier als verhoogd tot drie bouwlagen en een plat dak.

deze werkzaamheden vermoedelijk omschreven als onderdeel van de verbouwingen in de periode 1923-1925, maar een exacte duiding ontbreekt. Op een luchtfoto uit 1931 valt te herkennen dat de kap van het toenmalige keukengebouw is vervangen door een derde bouwlaag met plat dak. Een bouwtekening uit 1973 maakt duidelijk dat zich hier een middengang bevond met aan weerszijden slaapcellen. De eerste verdieping is op zeker moment herbestedemd tot recreatiezaal, zoals blijkt uit een tekening uit 1968.²

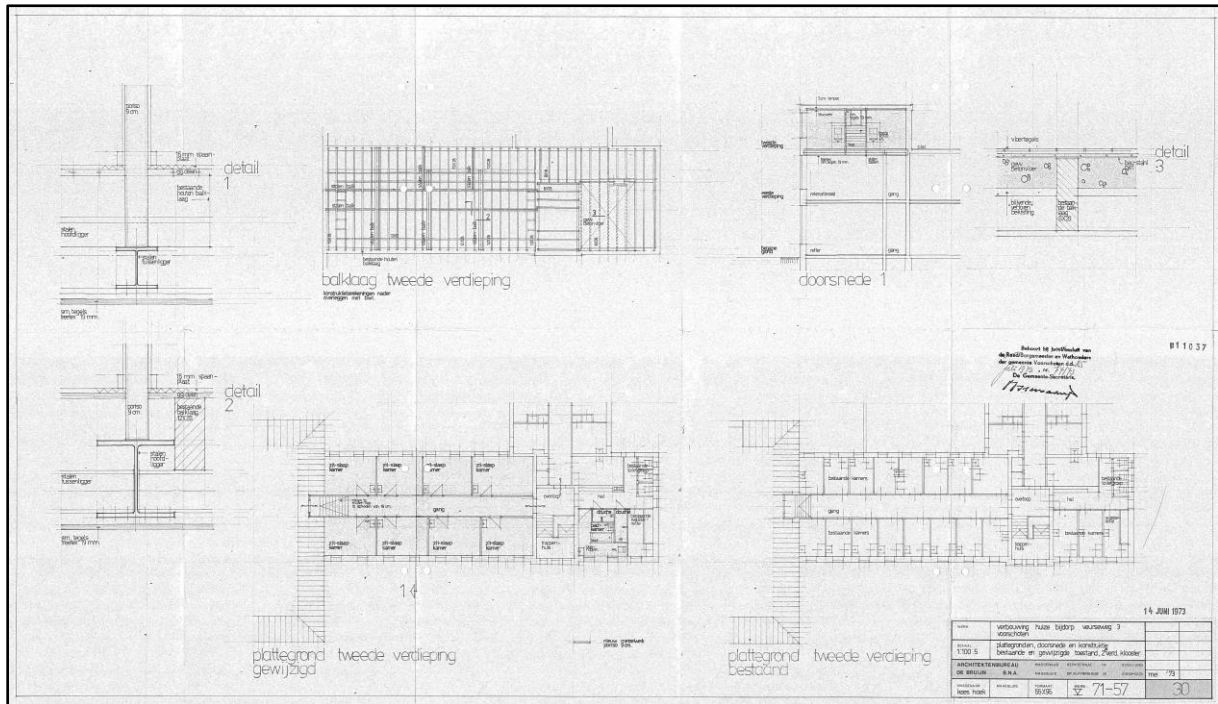
Bouwaanvraag voor verbouwing van de tweede verdieping van het keukengebouw, vergunning 25 juli 1973 (gemeente Voorschoten, bouwvergunningen). Het ontwerp is getekend door het architectenbureau P.N. de Bruijn. De kleine cellen zijn vervangen door kleine appartementen (zitslaapkamers).

Vanaf de jaren zeventig van de 20^{ste} eeuw hebben in het 'keukengebouw' ingrijpende verbouwingen plaatsgevonden. De vergunning van 1973 betreft een verbouwing van de slaapcellen op de tweede verdieping tot zitslaapkamers. De onderliggende balklaag van naaldhouten balken van 12x28 cm is versterkt door stalen balken, geplaatst onder de gangmuren.

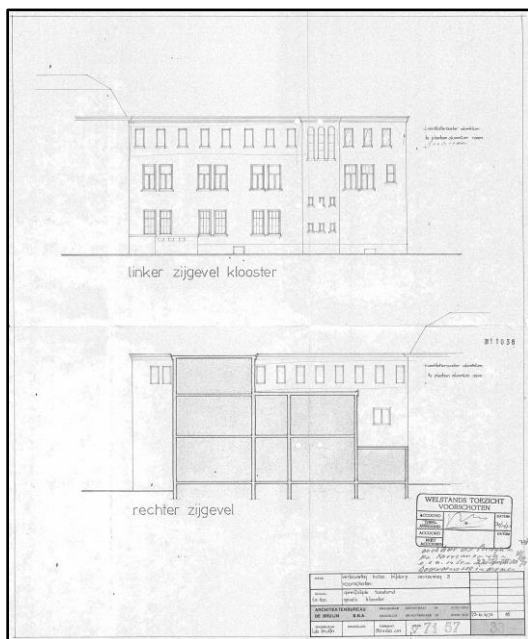
Bouwaanvraag voor verbouwing van de tweede verdieping van het keukengebouw, vergunning 25 juli 1973 (gemeente Voorschoten, bouwvergunningen). Het ontwerp is getekend door het architectenbureau P.N. de Bruijn. Op de tweede verdieping zijn aluminium ramen geplaatst.

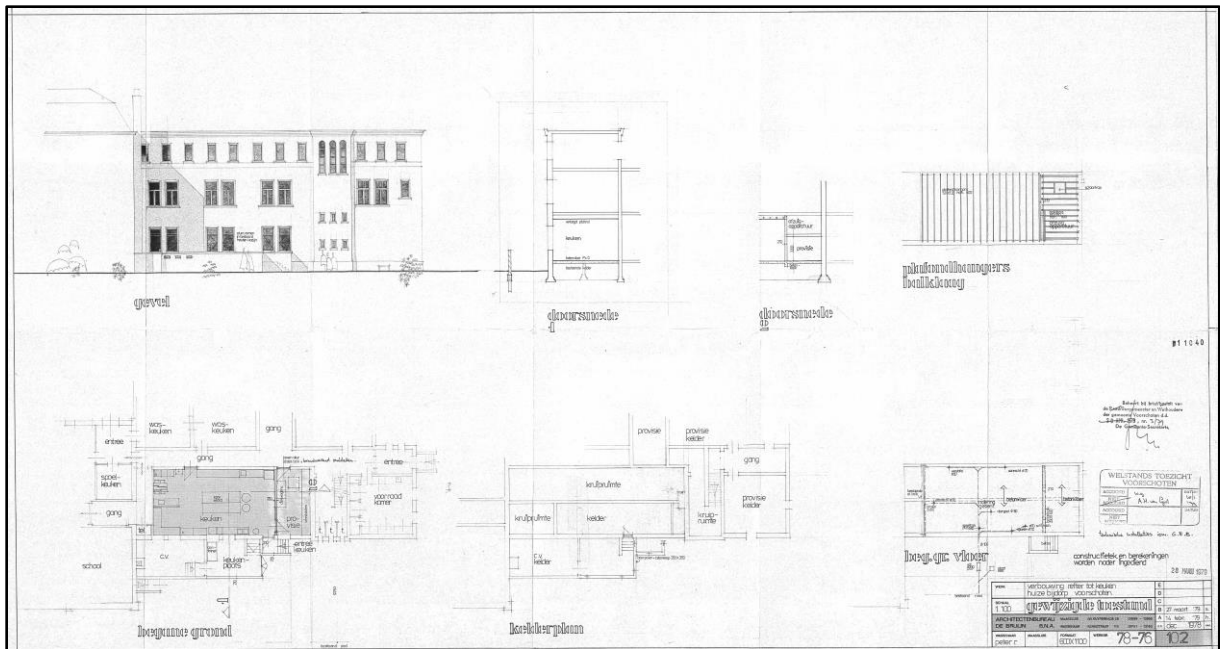
Bouwaanvraag voor verbouwing van de refter op de begane grond tot een keuken, vergunning 28 april 1978 (gemeente Voorschoten, bouwvergunningen). Het ontwerp is getekend door het architectenbureau P.N. de Bruijn. De ramen zijn vervangen in aluminium.

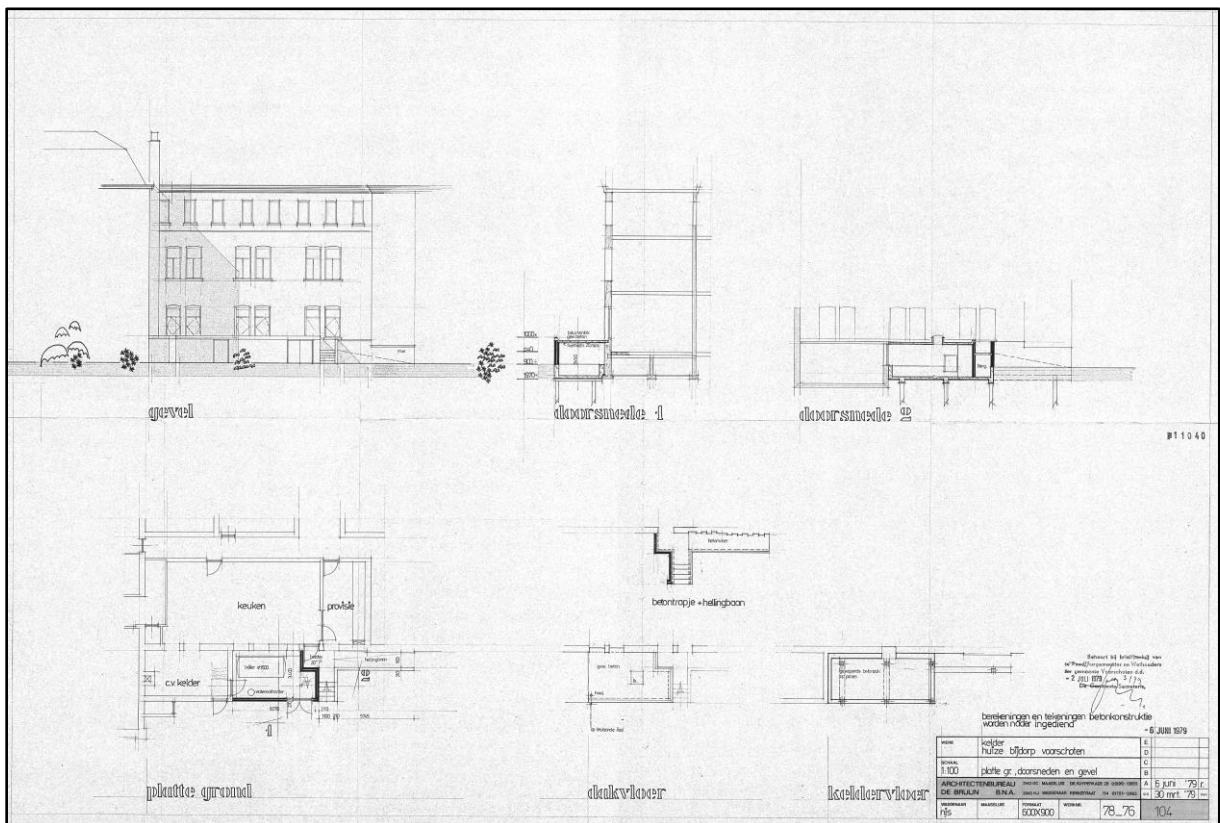
Bouwaanvraag voor uitbreiding van de aanbouw tegen het keukengebouw, vergunning 2 juli 1979 (gemeente Voorschoten, bouwvergunningen). Het ontwerp is getekend door het architectenbureau P.N. de Bruijn. Het bestaande deel van deze aanbouw bevat een CV-ruimte (1949-'50).

De lage aanbouw tegen de noordgevel is in twee fasen tot stand gekomen, namelijk een cv-kelder in 1949 (kadastrale registratie in 1950) en boiler ruimte (vergunning 1979).

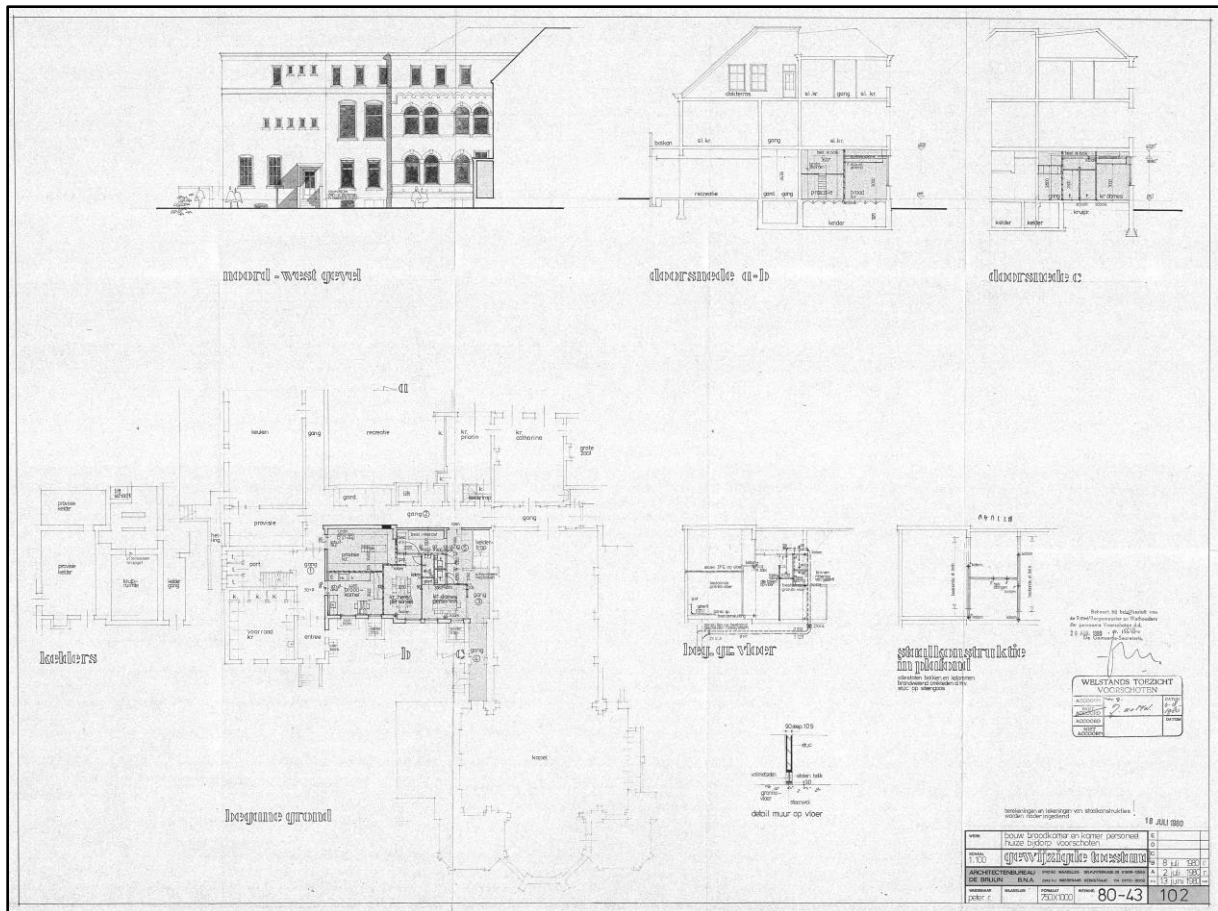
Bouwaanvraag voor herinrichting van de begane grond van een deel van het keukengebouw en landhuis, vergunning 29 augustus 1980 (gemeente Voorschoten, bouwvergunningen). Het ontwerp is getekend door het architectenbureau P.N. de Bruijn.

Op de begane grond van het keukengebouw bevinden zich de brood- en provisiekamer, in het landhuis kamers. De ramen zijn vernieuwd.

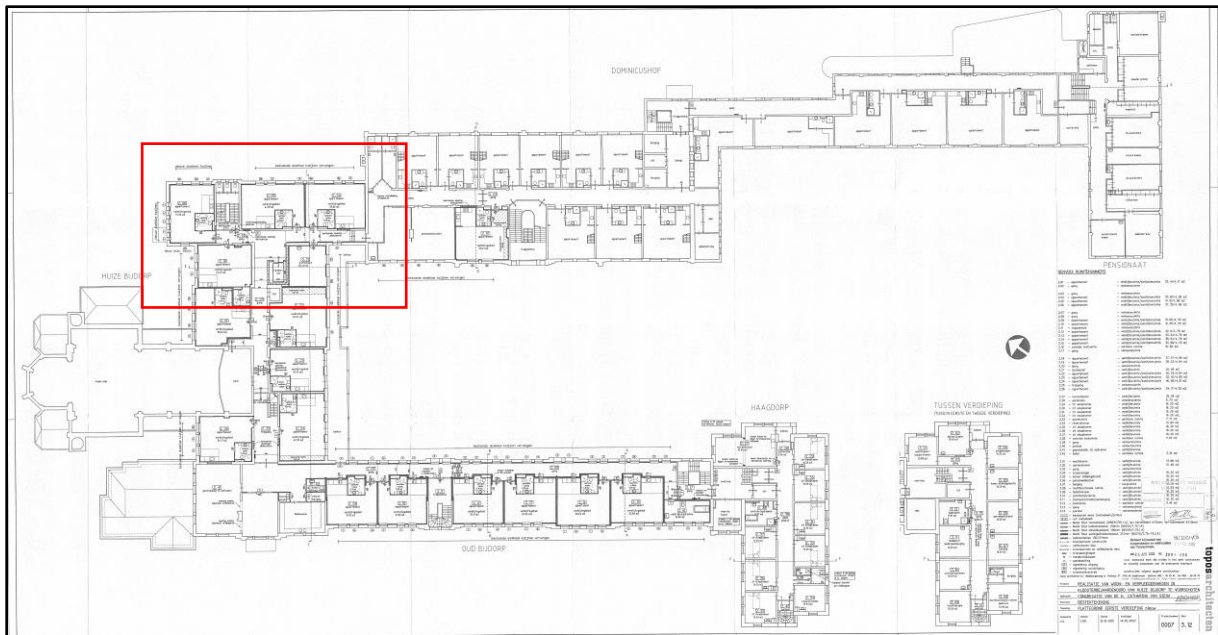
Bouwaanvraag voor herinrichting van de eerste verdieping en zolderverdieping van het hoofdgebouw tot appartementen, vergunning 25 april 2002 (gemeente Voorschoten, bouwvergunningen). Het ontwerp is getekend door Topos architecten. Afgebeeld is de eerste verdieping.

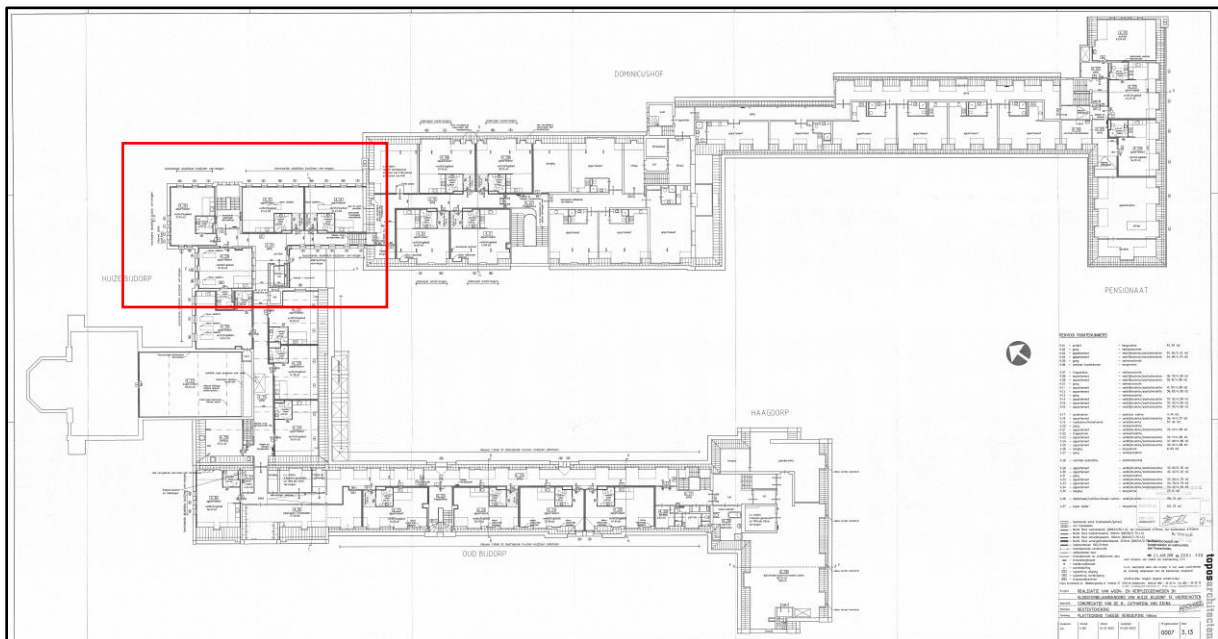
Bouwaanvraag voor herinrichting van de eerste verdieping en zolderverdieping van het hoofdgebouw tot appartementen, vergunning 25 april 2002 (gemeente Voorschoten, bouwvergunningen). Het ontwerp is getekend door Topos architecten. Afgebeeld is de zolderverdieping.

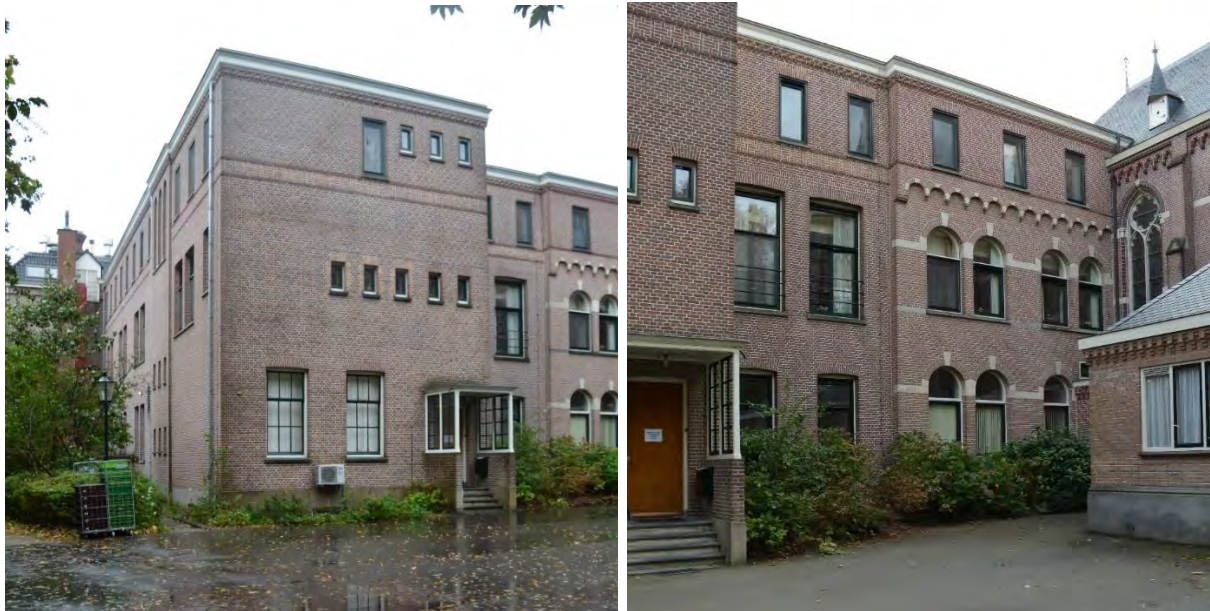
Links: de westgevel van het 'keukengebouw'. De oorspronkelijke tweelaagsgevel uit 1920 werd afgesloten door een sierlijst, vermoedelijk oorspronkelijk de aanzet voor een kap.

Rechts: aansluiting van het keukengebouw (links) op het landhuis met zijn rondboogvensters (rechts). Beide gebouwen zijn verhoogd met een extra verdieping, respectievelijk in circa 1925 en 1976.

De westgevel bestaat uit twee delen, het terugliggende gedeelte in aansluiting op het landhuis en de kopgevel van de noordvleugel. Van beide geveldelen bestaan begane grond en eerste verdieping uit machinale baksteen in kruisverband (1919), afgesloten door een sierband tussen twee baksteenlijsten. Alle vensters hebben strekse bogen. Het terugliggende deel heeft getoogde vensters met aluminium ramen (1980 en 2002). De kopgevel heeft op de begane grond twee getoogde vensters met negenruitsramen (1919), daarnaast een entree met een portaaltje (1919). Op de eerste verdieping bevinden zich vijf kleine toiletvensters. Alleen de drie aan de rechterzijde zijn origineel, de andere zijn jongere toevoegingen. Eén van de originele vensters is overigens vernieuwd.

De tweede verdieping (circa 1925) bevat drie eenvoudige toiletvensters, voorzien van nieuwe ramen (2002). Daarnaast is een groter venster aanwezig.

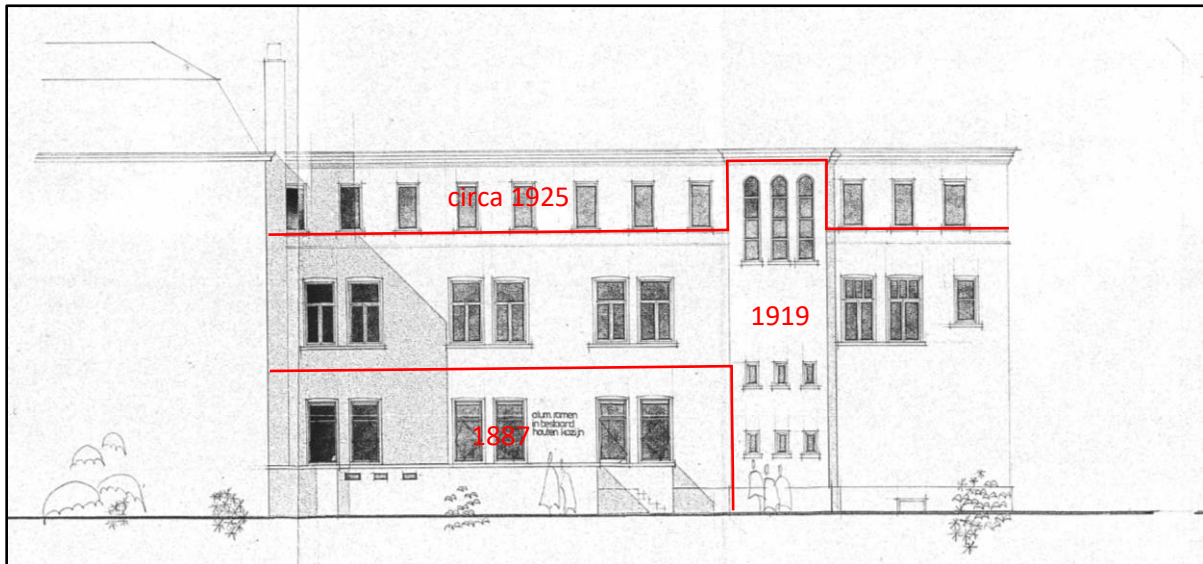
Bouwaanvraag voor verbouwing van de refter op de begane grond tot een keuken, vergunning 28 april 1978 (gemeente Voorschoten, bouwvergunningen). Het ontwerp is getekend door het architectenbureau P.N. de Bruijn. Afgebeeld is de noordgevel, waarin ingetekend de bouwfasering.

De noordgevel is een drielaags langsgewel, opgebouwd in verschillende fasen. De gehele gevel is opgetrokken uit machinale baksteen. Het oudste deel dateert uit 1887. Hier bevinden zich paarsgewijs geplaatste getoogde vensters, voorzien van aluminium ramen (1978). Het gebouw is in 1919 verhoogd tot twee bouwlagen met een drielaags risaliet voor een trappenhuis. De oude gootlijst bestaat uit een band van siermetselwerk. Ook hier bevinden zich paarsgewijs geplaatste vensters. De ramen behoren bij de appartementen uit 2002-'04. Het trappen-

huis heeft toiletvenstertjes (voor de toiletten op de bordessen) en hoge rondboogvensters met glas-in-loodramen. De verhoging uit circa 1925 is herkenbaar aan de reeks enkelvoudige vensters. De ramen zijn vernieuwd in 2002 bij de verbouwing tot appartementen. De beëindiging bestaat uit een bakstenen sierrand.

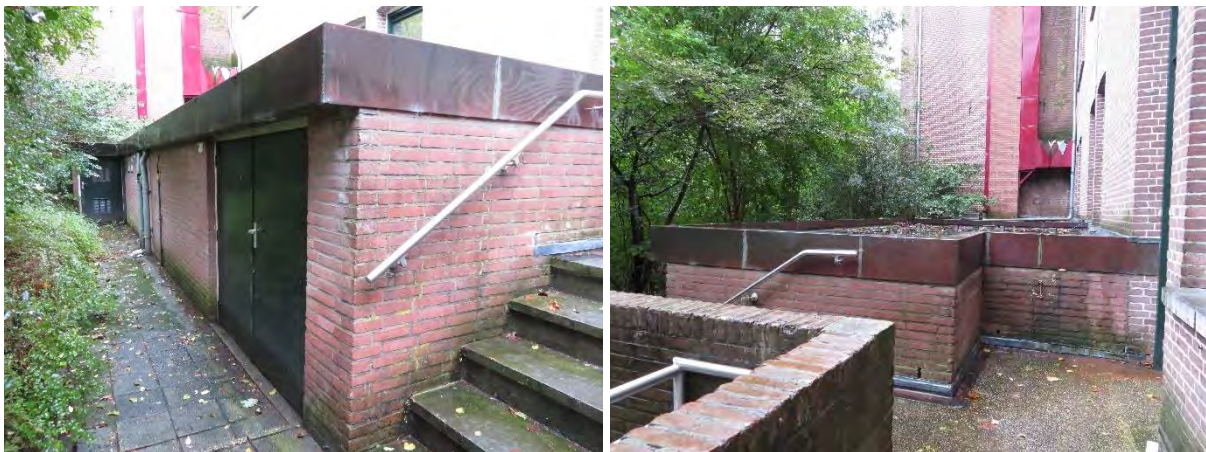
De lage aanbouwen tegen de noordgevel van het keukengebouw, waarin een cv-ruimte en een boilerkamer (circa 1950 en 1979).

Tegen de voet van de gevel staan lage aanbouwen, namelijk een cv-ruimte (circa 1973) en een boilerkamer (1979).

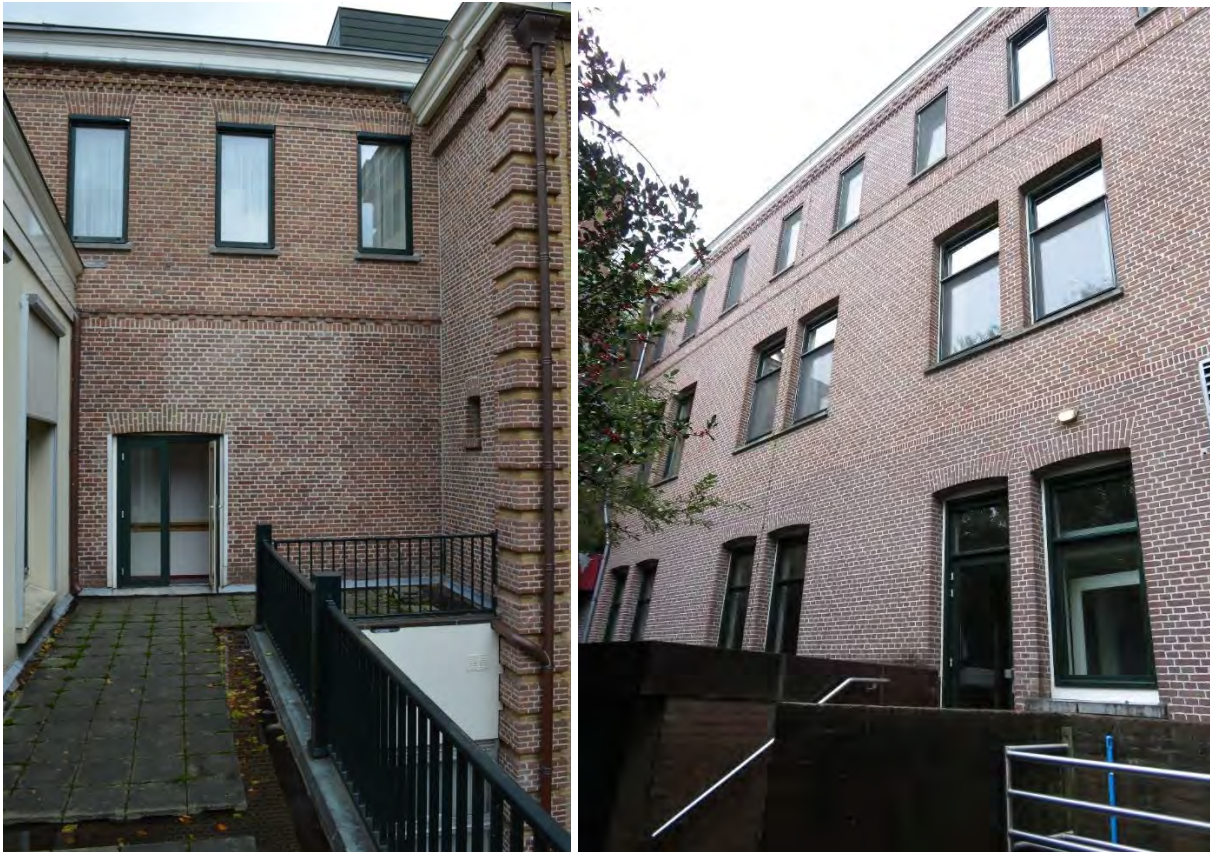
Links: de zuidgevel van het keukengebouw, gezien vanaf de galerij tegen de achtergevel van het landhuis. Hier valt duidelijk te zien dat er sprake was van een tweelaags gebouw (afgesloten door een rol-laag en tandlijst) en een ophoging met baksteenprofiellijst en boeiboord, respectievelijk uit 1919 en circa 1925.

Rechts: de noordgevel van het keukengebouw, die tot stand is gekomen in drie opeenvolgende fasen. De begane grond stamt uit 1887, de verdieping met de sierband uit 1919, de tweede verdieping met vensterreeks uit circa 1925.

De zuidgevel is een drielaags langsgewel. De begane grond is niet zichtbaar. De eerste verdieping uit 1919 is uitgevoerd in schoon metselwerk. Hij heeft één venster met een strekse boog en een stolpraam (2002). Een profiellijst vormt de beëindiging. Daarboven bevindt zich de tweede bouwlaag uit circa 1925, eveneens opgetrokken uit schoon metselwerk. Hier is sprake

van een reeks enkelvoudige vensters, waarvan de ramen zijn vernieuwd in 2002. De beëindiging bestaat uit een bakstenen sierrand, waarboven een geprofileerde houten boeilijst. De haaks hierop aansluitende oostgevel is voorzien van een buitenisolatielaag en wit geschilderd pleisterwerk, zodat hij nu (ten onrechte) onderdeel lijkt van het landhuis. De vensters zijn vernieuwd in 2002.

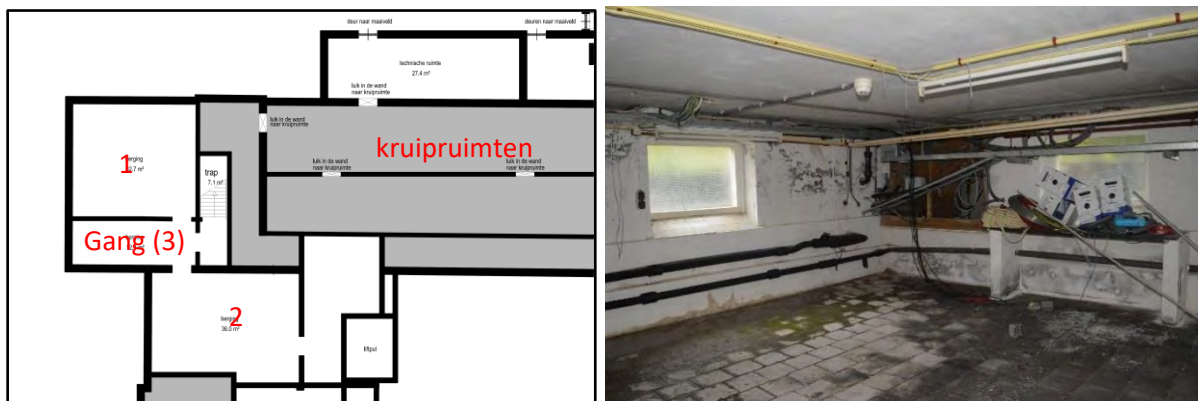
Links: de plattegrond van de kelder van het keukengebouw, opmetingstekening Alphaplan in 2015. De nummering verwijst naar de beschrijving.

Rechts: overzicht van provisiekelder 1 in het keukengebouw (1919). De zoldering bestaat uit een eenvoudige balklaag met een vlak stucplafond.

In het 'keukengebouw' is alleen de uitbreiding uit 1919 onderkelderd. De plattegrond hiervan bestaat uit een gang, geflankeerd door twee provisiekamers. De keldertrap bevindt zich onder het trappenhuis.

De noordelijke provisiekelder en gang (plattegrond Alphaplan, nummers 2 en 3) hebben een balklaag van stalen balken en bakstenen troggewelfjes. Provisiekelder (1) heeft een houten balklaag, voorzien van een vlak stucplafond. De vloeren waren voorzien van gesmoorde plavuizen, deels vervangen door nieuwe tegels (zuidelijke provisiekamer, nummer 2). De wanden zijn gepleisterd en gewit. De noordelijke provisiekamer (1) heeft eenvoudige kelderlichten uit circa 1973, de zuidelijke provisiekamer (2) een buitendeur en een venster met een stolpraam uit 1919.

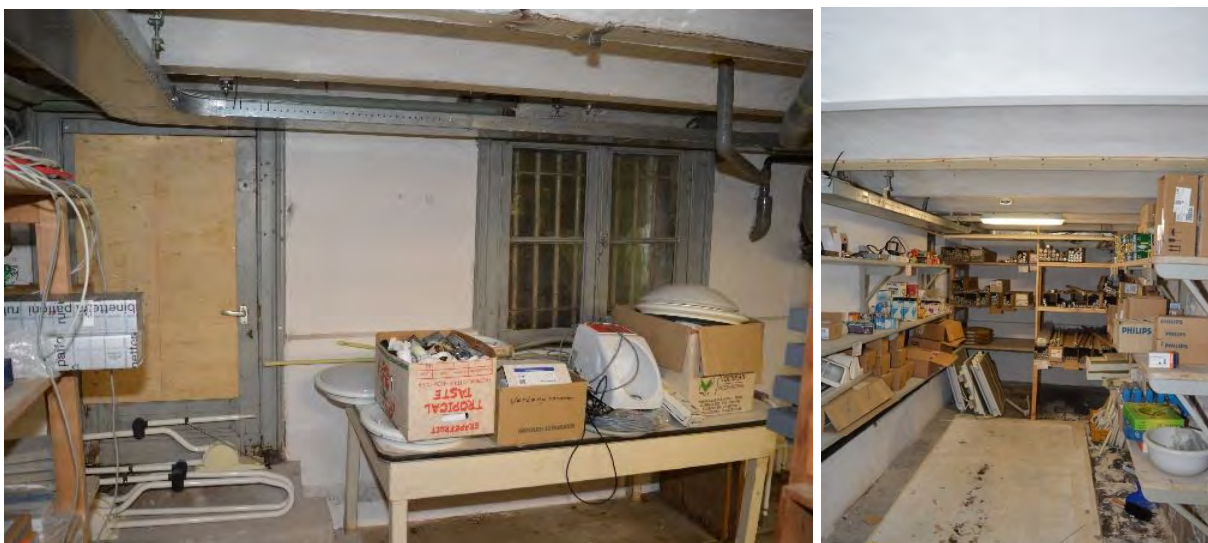
Links: overzicht van provisiekelder 2 in het keukengebouw. De zoldering bestaat uit stalen balken met bakstenen troggewelfjes (1919). In de voorgevel bevinden zich een deur en venster met stolpraam.

Rechts: de keldergang (3) in het keukengebouw, gezien naar de voorgevel. De zoldering bestaat uit stalen balken met bakstenen troggewelfjes.

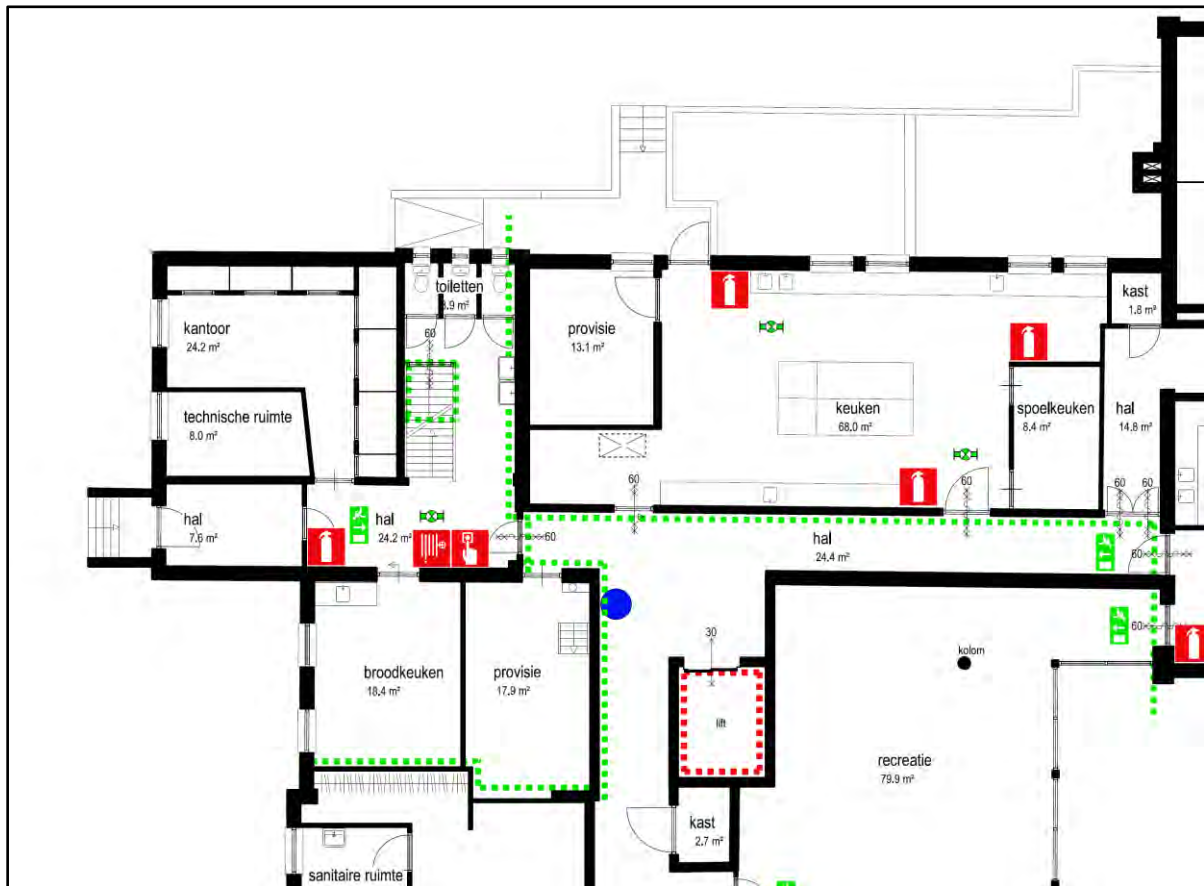
Plattegrond van de begane grond van het keukengebouw, tekening Alphaplan in 2015.

De begane grond van het keukengebouw heeft als kern de L-vormige gang tussen het pensioonaat en het landhuis. Deze gang bestond reeds in 1879, maar is wel meermalen in vorm en afwerking vernieuwd. Vanaf 1887 bevonden zich ter weerszijden van de gang keukenruimten, een eetzaal (verplaatst) en provisieruimten. Deze zijn meermalen herschikt en aangepast. De indeling is nog in belangrijke mate origineel (1919). De huidige interieur-afwerking dateert voornamelijk uit 1970 en later. Er zijn geen bijzonderheden gesignaleerd. Alleen het trappenhuis uit 1919 is nog origineel, inclusief de trap en het glas-in-lood.

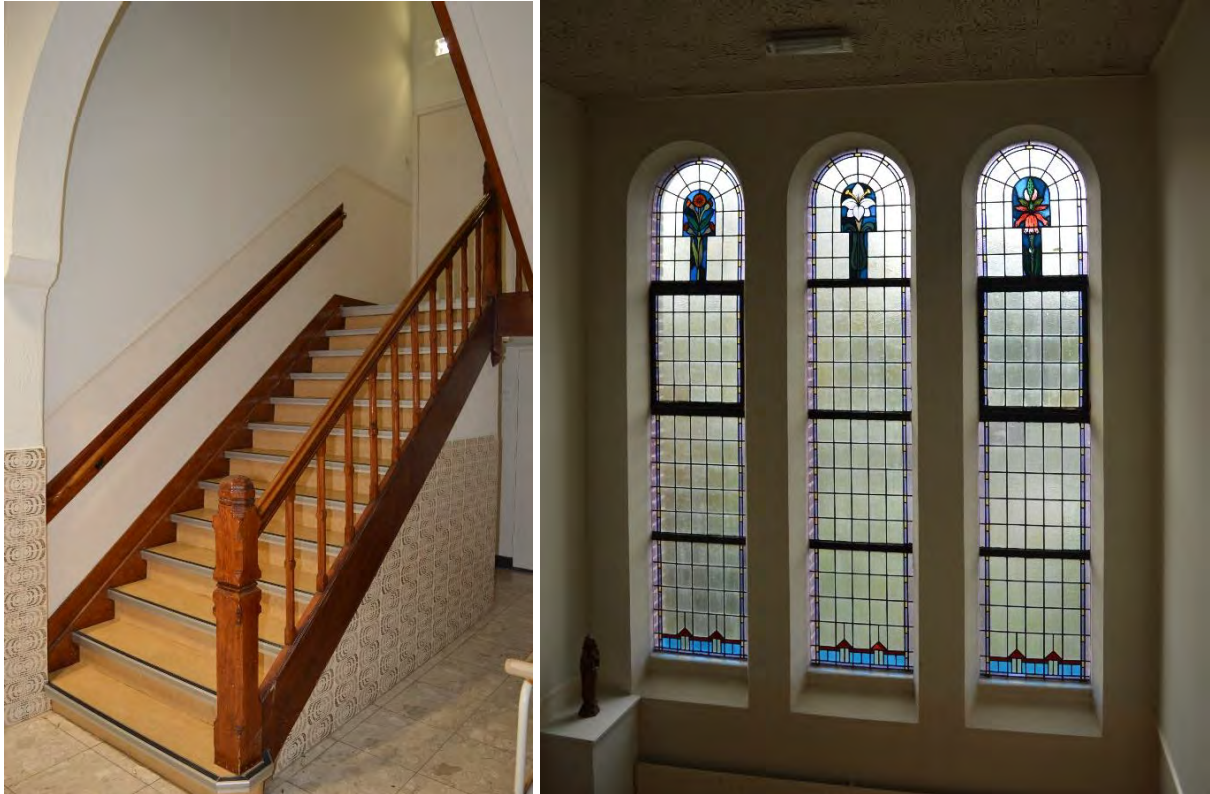
Links: de onderste steek van het trappenhuis in het keukengebouw, voorzien van een leuning met een rijk gesneden trappaal. De trap dateert uit 1919, de afwerking uit circa 1980.

Rechts: de drie hoge rondboogvensters in het trappenhuis van het keukengebouw, voorzien van sierlijk glas-in-lood (1919).

Van de indeling zijn alleen de gang op de begane grond en het trappenhuis van belang. Deze gang gaat als verbinding tussen het landhuis en pensionaat terug tot de eerste opzet van het complex (1879-’80), maar heeft een compleet nieuwe afwerking en uitmonstering gekregen. Als herkenbaar onderdeel van de ontwikkeling – de afleesbare bouwgeschiedenis – worden hieraan positieve monumentwaarden toegekend. Alleen het trappenhuis heeft hoge monumentwaarden, vanwege de kenmerkende opzet en uitvoering gecombineerd met een hoge mate van compleetheid en authenticiteit. De originele trap is behouden, evenals de hoge kleurrijke glas-in-loodramen van het trappenhuis.

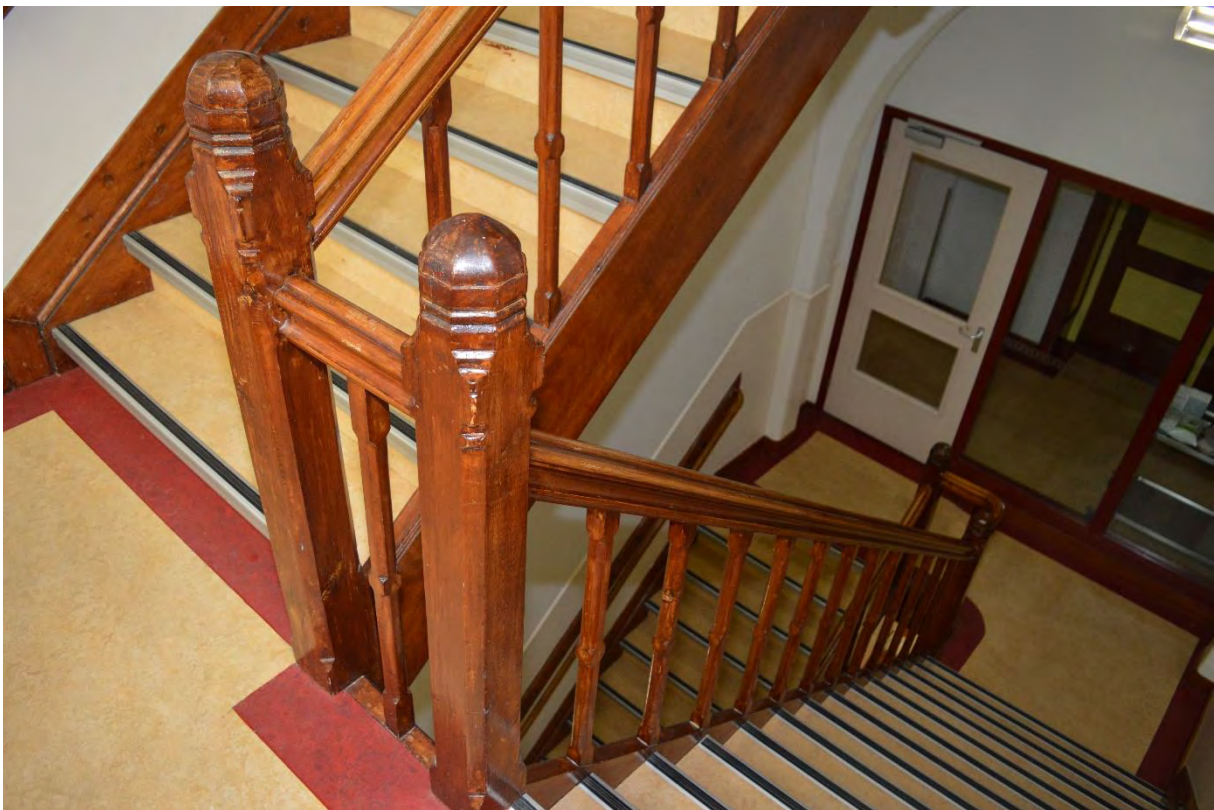
Overzicht van de trap in het trappenhuis van het keukengebouw, gezien naar de eerste verdieping.
