Voorschoten, Veurseweg 3
Huize Bijdorp: Keukengebouw

bureau voor bouwhistorisch onderzoek J.A. van der Hoeve
Acaciastraat 12 bis A, 3551 BG Utrecht
tel: 030 - 2430147 en 06 - 11360167
jvanderhoeve@telfort.nl

3. Bouwgeschiedenis van het Keukengebouw

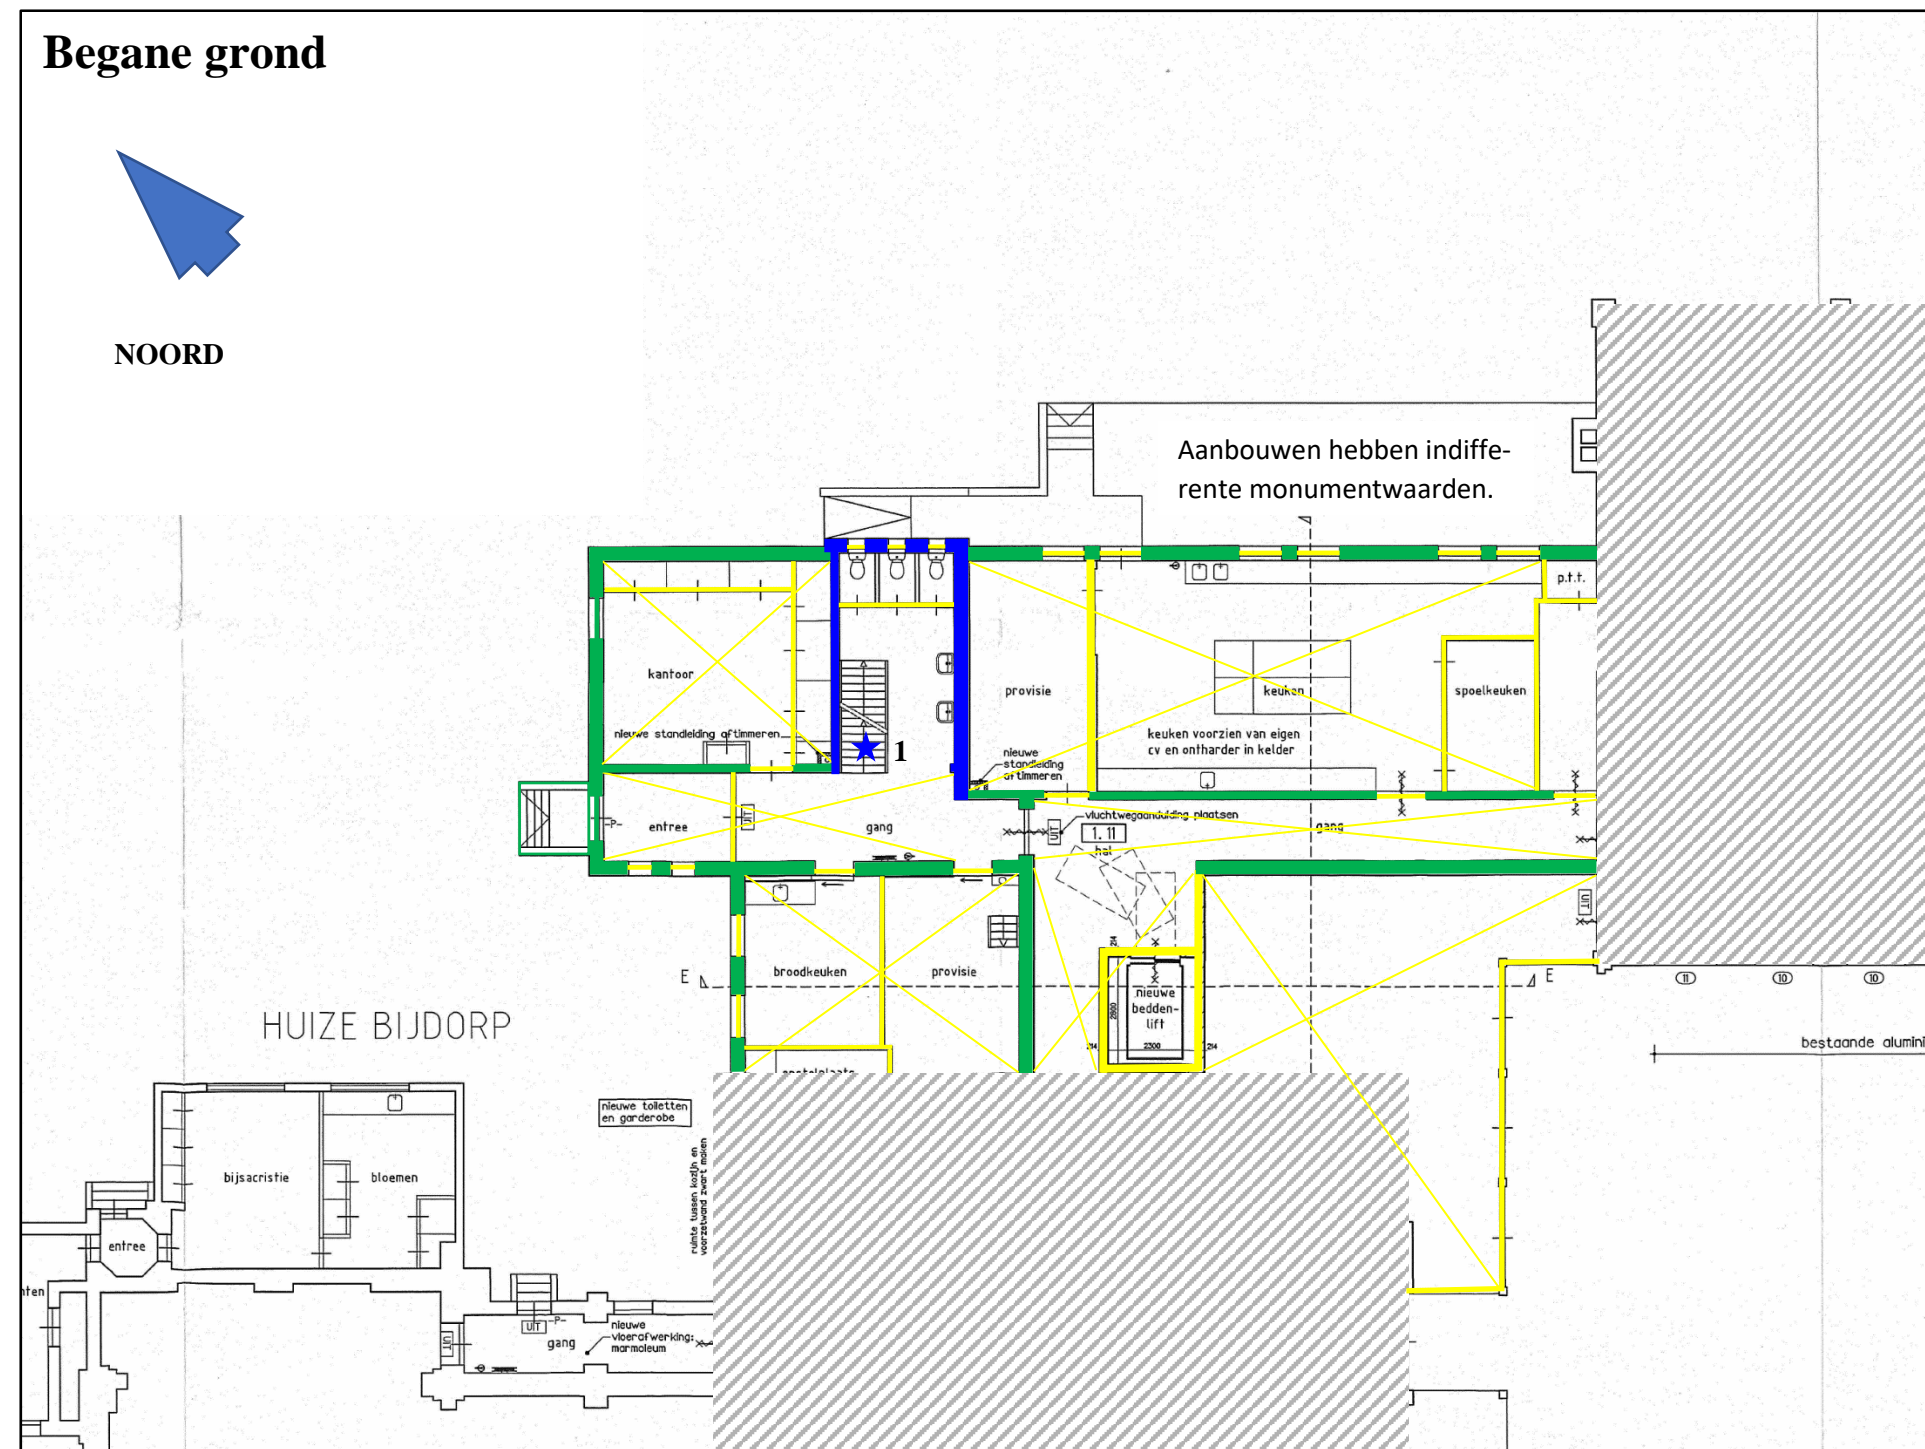
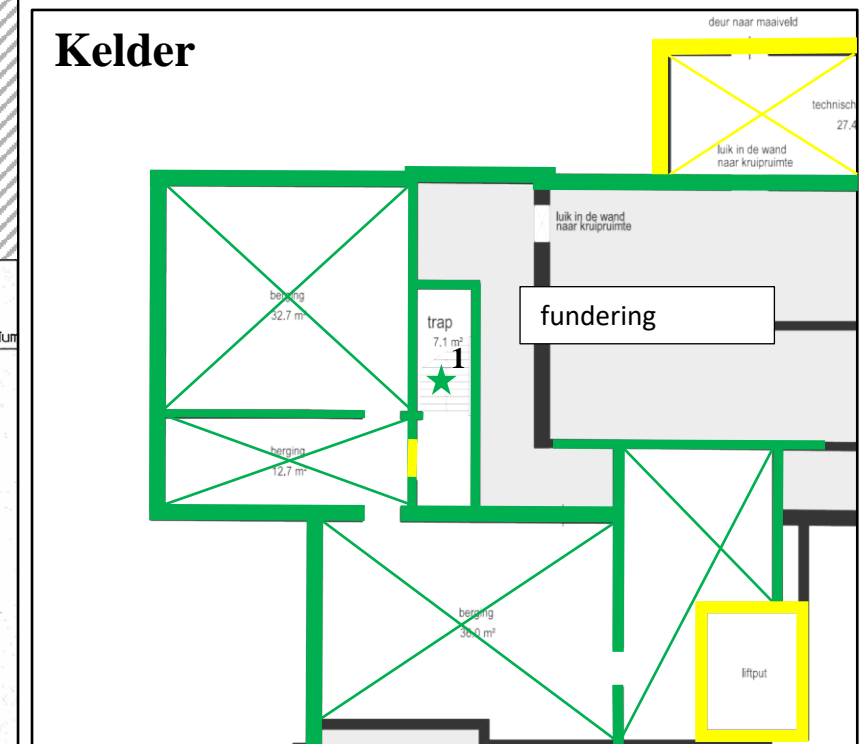
Waardestellingsrepresentatietekening van de kelder en begane grond van het 'keukengebouw' van Huize Bijdorp, ingetekend op een opmetingstekening van Alphaplan uit 2015 en een tekening behorend bij de bouwaanvraag door Topos architecten in 2002 (gemeente Voorschoten, bouwvergunningen). Sinds 2002 hebben op de begane grond slechts ondergeschikte wijzigingen plaatsgevonden. Deze tekening is onlosmakelijk onderdeel van de bouwhistorische verkenning (2020) en kan niet zelfstandig gebruikt worden. De kruisen markeren de plafondafwerking. De bovenliggende constructies – voornamelijk enkelvoudige balklagen van standaard maatvoering en machinale bewerking - hebben indifferente monumentwaarden. Ze zijn bij verbouwingen in de jaren zeventig en 2002 versterkt en aangepast. De oorspronkelijke afwerkingen (stucplafonds/ houten delen) zijn vrijwel zeker verwijderd of sterk beschadigd. Bij ontmanteling moet wel rekening worden gehouden met vondsten. De nummers verwijzen naar: Trappen (1).

Van de indeling zijn alleen de gang op de begane grond en het trappenhuis van belang. Deze gang gaat als verbinding tussen het landhuis en pensionaat terug tot de eerste opzet van het complex (1879-’80), maar heeft een compleet nieuwe afwerking en uitmonstering gekregen. Als herkenbaar onderdeel van de ontwikkeling – de afleesbare bouwgeschiedenis – worden hieraan positieve monumentwaarden toegekend. Alleen het trappenhuis heeft hoge monumentwaarden, vanwege de kenmerkende opzet en uitvoering gecombineerd met een hoge mate van compleetheid en authenticiteit. De originele trap is behouden, evenals de hoge kleurrijke glas-in-loodramen van het trappenhuis.

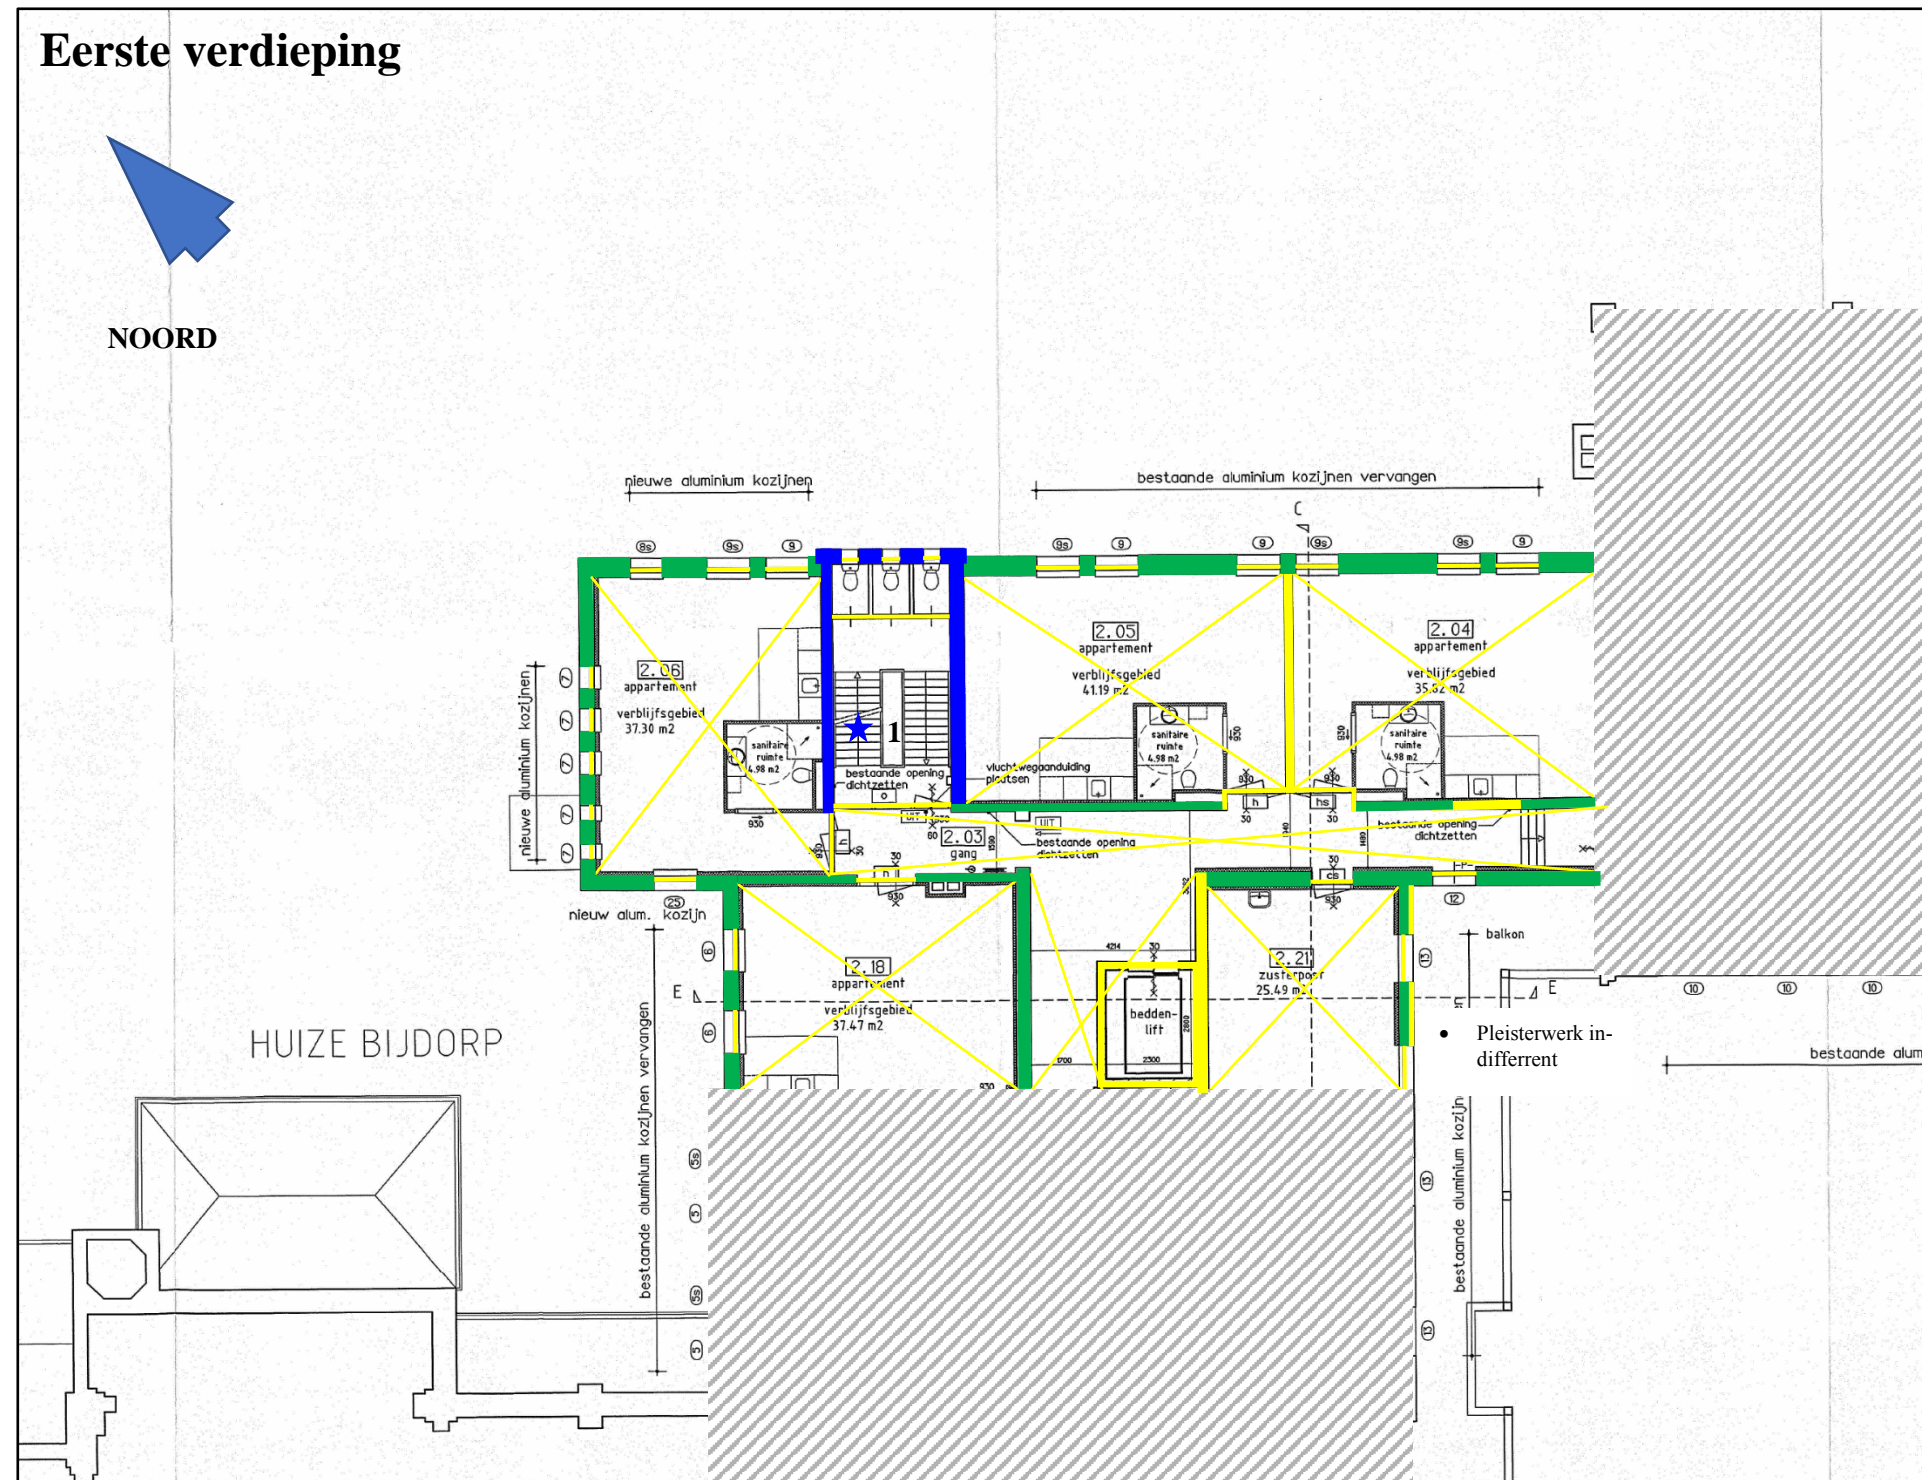
Waardstellingsrepresentatietekening van de eerste verdieping van het 'keukengebouw' van Huize Bijdorp, ingetekend op een tekening behorend bij de bouw-aanvraag door Topos architecten in 2002 (gemeente Voorschoten, bouwvergunningen). Sinds 2002 hebben ondergeschikte wijzigingen plaatsgevonden. Deze tekening is onlosmakelijk onderdeel van de bouwhistorische verkenning (2020) en kan niet zelfstandig gebruikt worden. De kruisen markeren de plafondbewerking. De bovenliggende constructies – voornamelijk enkelvoudige balklagen van standaard maatvoering en machinale bewerking - hebben indifferente monumentwaarden. Ze zijn bij verbouwingen in de jaren zeventig en 2002 versterkt en aangepast. De oorspronkelijke afwerkingen (stucplafonds/ houten delen) zijn vrijwel zeker verwijderd of sterk beschadigd. Bij ontmanteling moet wel rekening worden gehouden met vondsten. De nummers verwijzen naar: Trappen (1).

De indeling en interieur-afwerking van de verdiepingen uit 2002-’04 hebben indifferente monumentwaarden. De verwachtingen ten aanzien van de draagconstructie – enkelvoudige balklagen zonder afwerking – zijn gering (indifferente monumentwaarden). Deze zijn meermalen aangepast en versterkt. Al in de jaren zestig zijn alle afwerkingen verdwenen.

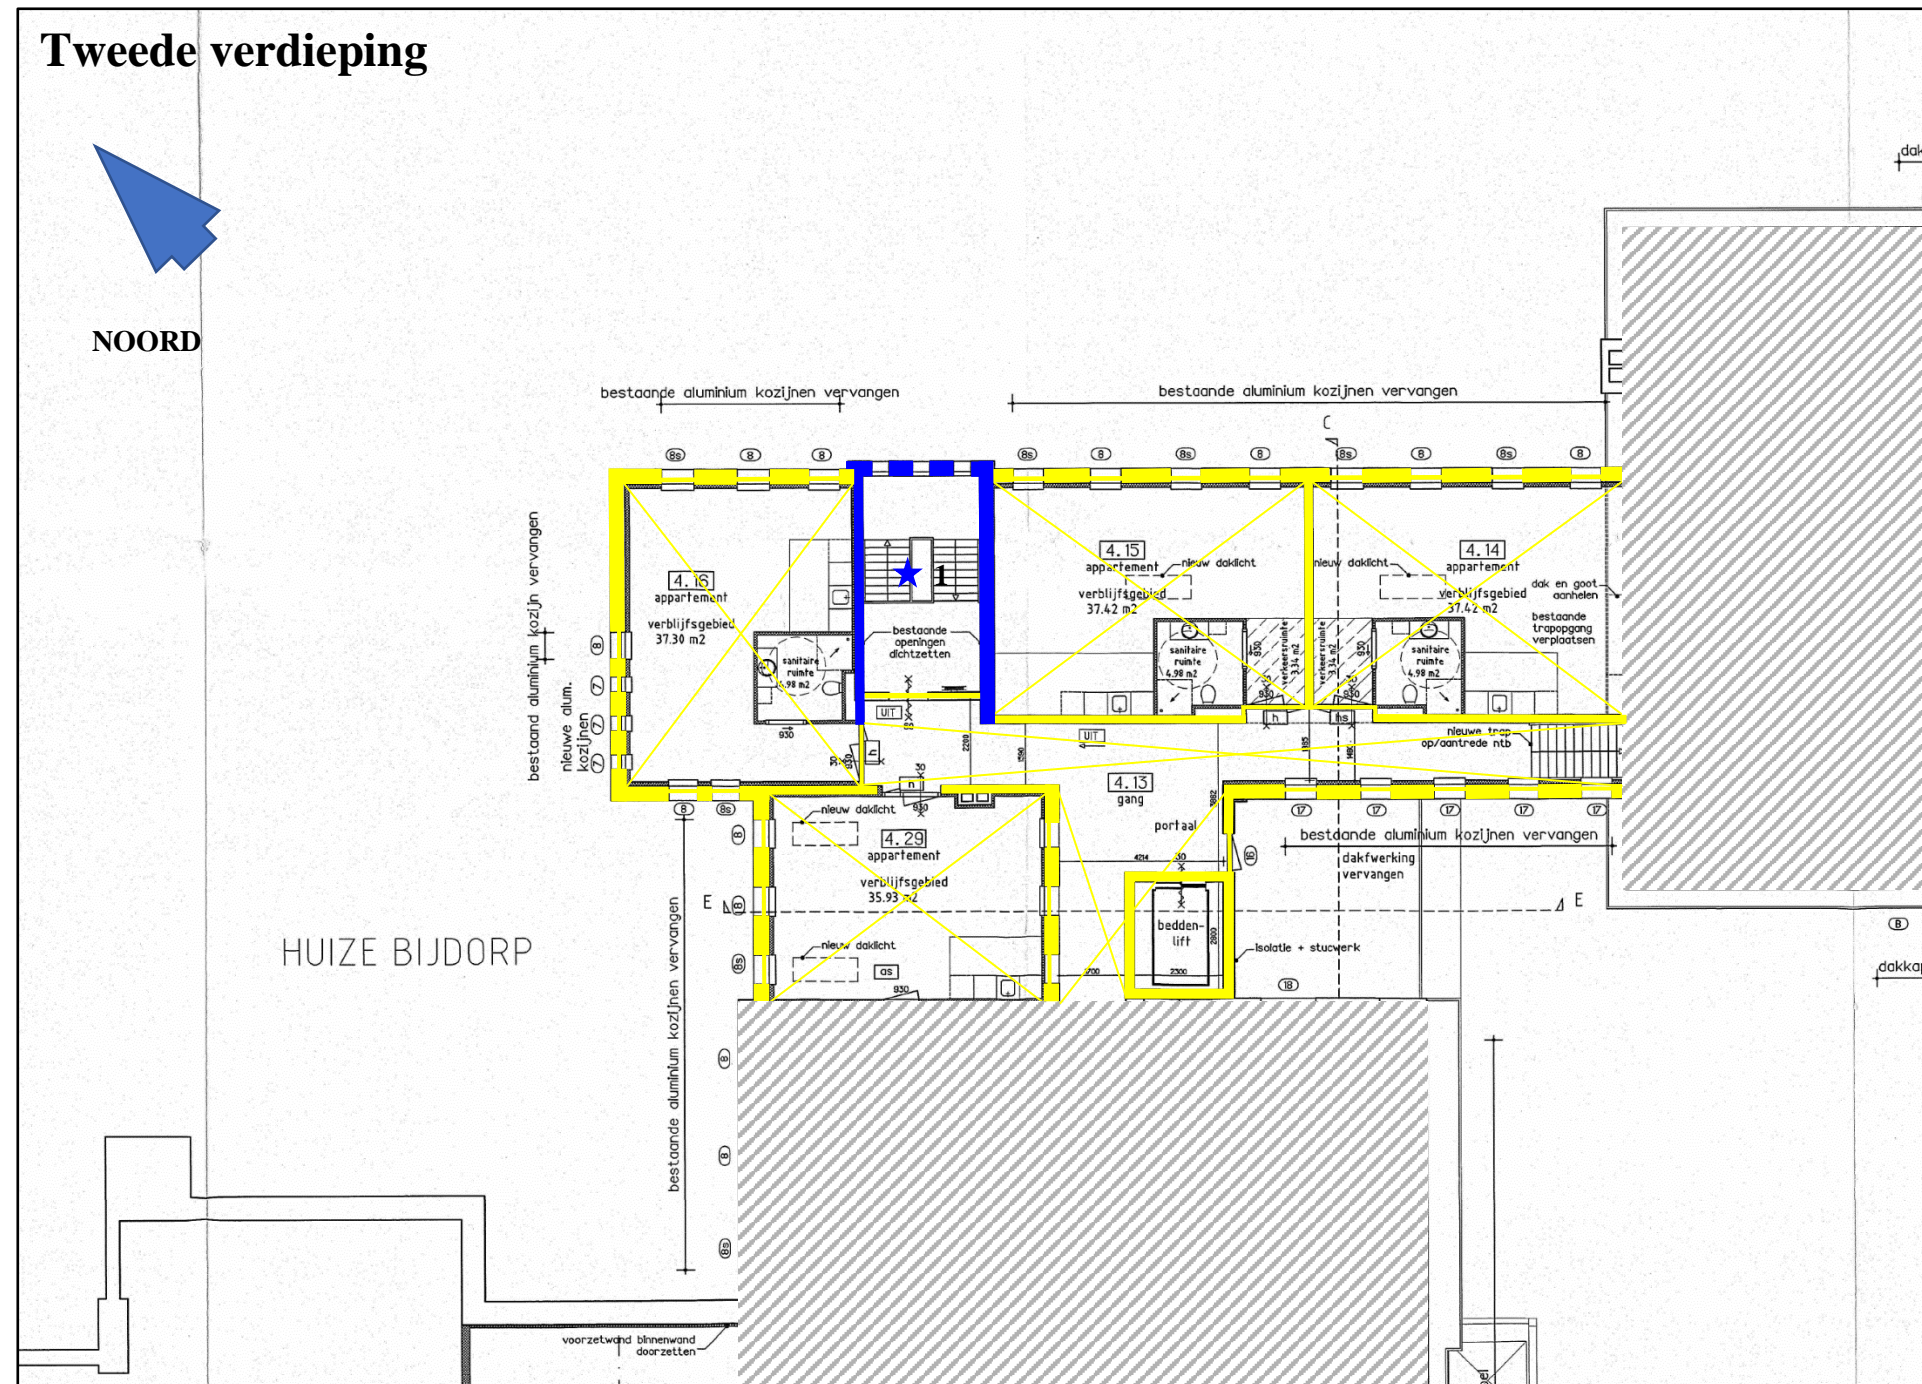
Waardstellingsrepresentatietekening van de tweede verdieping van het 'keukengebouw' van Huize Bijdorp, ingetekend op een tekening behorend bij de bouw-aanvraag door Topos architecten in 2002 (gemeente Voorschoten, bouwvergunningen). Sinds 2002 hebben ondergeschikte wijzigingen plaatsgevonden. Deze tekening is onlosmakelijk onderdeel van de bouwhistorische verkenning (2020) en kan niet zelfstandig gebruikt worden. De kruisen markeren de plafondafwerking. De bovenliggende constructies – voornamelijk enkelvoudige balklagen van standaard maatvoering en machinale bewerking - hebben indifferente monumentwaarden. Ze zijn bij verbouwingen in de jaren zeventig en 2002 versterkt en aangepast. De oorspronkelijke afwerkingen (stucplafonds/ houten delen) zijn vrijwel zeker verwijderd of sterk beschadigd. Bij ontmanteling moet wel rekening worden gehouden met vondsten. De nummers verwijzen naar: Trappen (1).
